# Professione GEOLOGO

Notiziario dell'Ordine dei Geologi del Lazio

Numero 41

# Le frane a Roma tra territorio e istituzioni

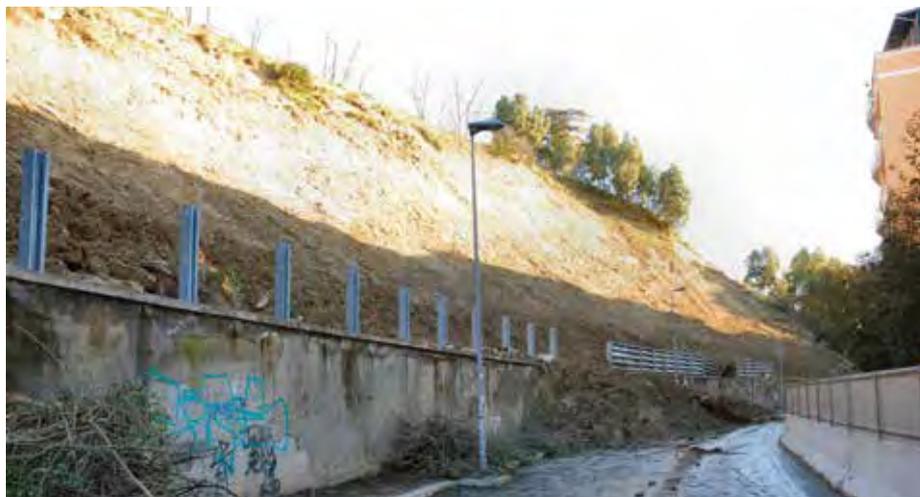
Foto 1a - Via Labriola nel gennaio 2009. Il versante è stato oggetto di un intervento di pulizia e sagomatura dopo gli eventi del dicembre 2008. In seguito sono state ripristinate le barriere in testa al muro di sostegno e la strada è stata riaperta alla circolazione veicolare (Foto M. Amanti).

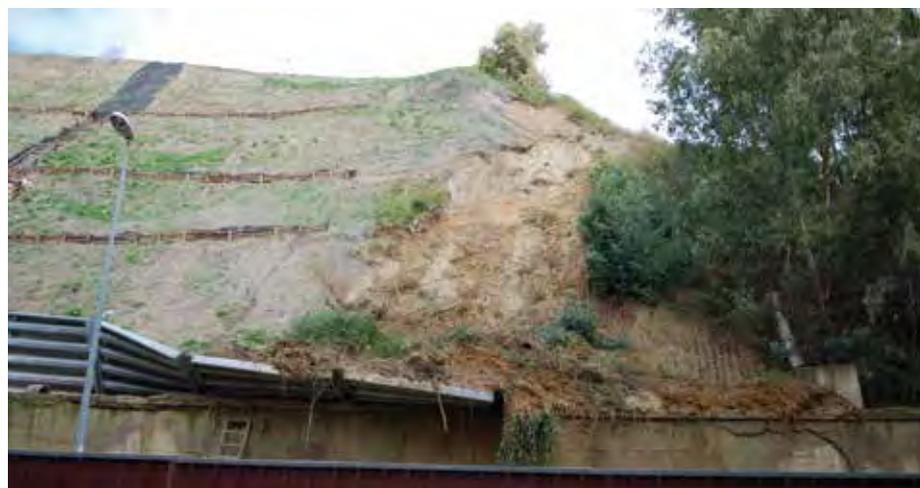
Foto 1b - Via Labriola nel febbraio 2014. L'evento meteo dell'inizio 2014 ha attivato uno scorrimento superficiale al bordo del versante di Via Labriola oggetto di intervento di sistemazione terminati nel dicembre 2013. (Foto M. Amanti). Nel Giugno 2014 anche le rimanenti porzioni del versante vengono interessate dallo stesso tipo di sistemazione.

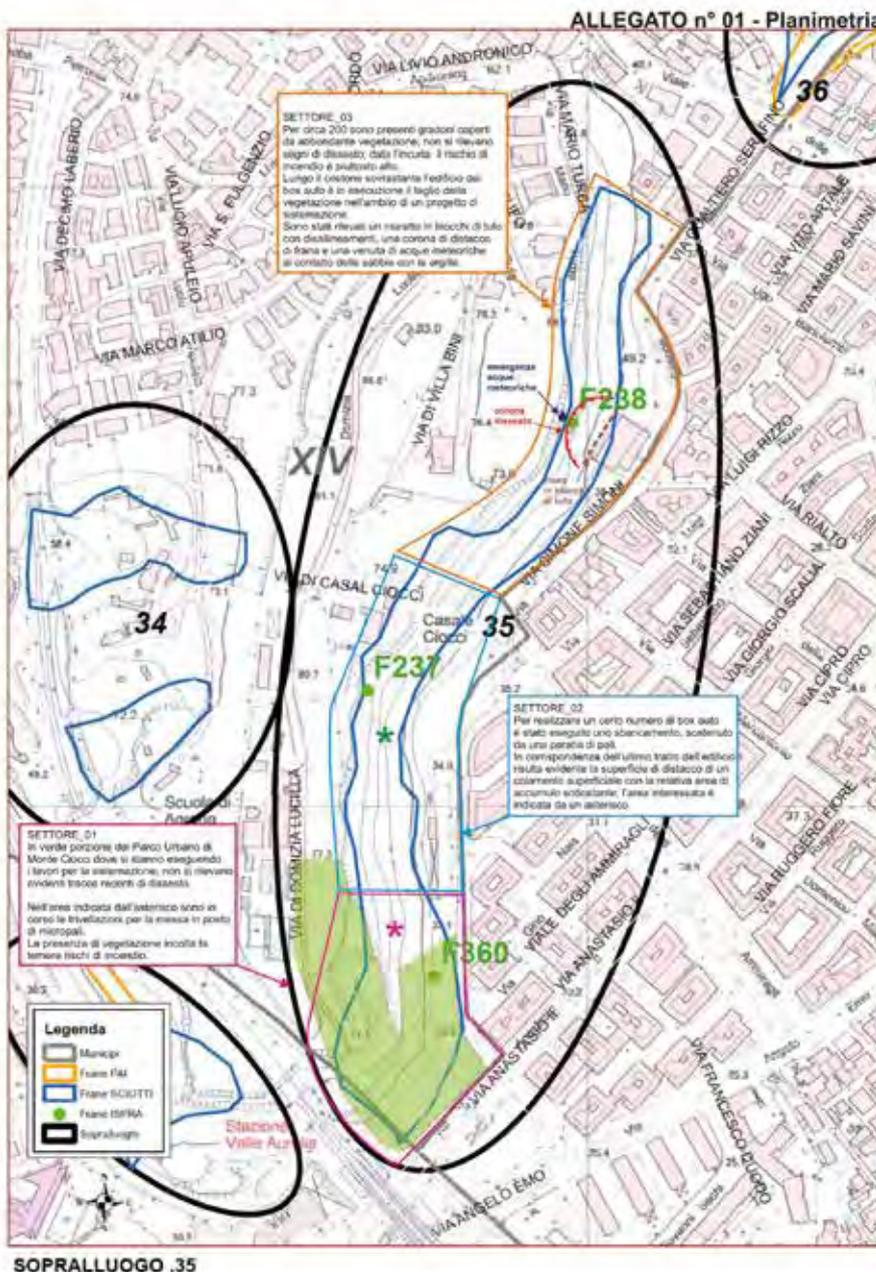
Il tratto di versante meridionale (settore 01 in Figura 3), in corrispondenza dell'inizio di via P. de Cristofaro, è interessato dai lavori di ultimazione delle strutture del nuovo parco pubblico di Monte Ciocci, consistenti in gradonatura, regimazione idraulica e piantumazione di robinia. Durante gli eventi di gennaio-febbraio 2014 si è verificato un *soil slip* di dimensioni contenute alla base del versante verso via Anastasio II. Nel versante alle spalle dei box auto realizzati in corrispondenza dell'ultimo tratto della via P. de Cristofaro, ai civici dal 55 al 69 (settore 02 in Figura 3), risultava evidente, all'atto dei sopralluoghi di luglio 2013, una superficie di distacco di una frana superficiale, con sottostante area di accumulo (Foto 2a); la presenza, tra la vegetazione, di canne faceva inoltre ipotizzare la fuoriuscita di acqua al contatto tra le sabbie della formazione di Monte Mario e i sottostanti depositi prevalentemente argillosi della formazione di Monte Vaticano. Un eventuale dissesto di questo tratto di versante avrebbe potuto interessare i box auto e quindi la viabilità urbana e, in caso di volumetrie importanti, coinvolgere le abitazioni sul lato opposto della strada. In seguito agli eventi meteorici di gennaio-febbraio 2014, si è avuto proprio in questo tratto di versante lo scivolamento di tutta la coltre superficiale di suolo e della parte più alterata della successione locale, con danni, come precedentemente ipotizzato, sul complesso dei box (Foto 2b). Parte del deposito di frana è finita nell'intercapedine

Fig. 3 - Sopralluogo 35. Perimetrazioni delle diverse aree soggette a dissesto alla data di luglio 2013 (C. Panniccia).

Lungo la scarpata nord sovrastante i box esistenti ai civici 40, 42 e 44 di via S. Simoni (settore 03 in Figura 3), è stato recentemente eseguito un lavoro di taglio della vegetazione esistente per interventi in via di realizzazione nell'ambito di un progetto di messa in sicurezza del versante. Durante il sopralluogo di luglio 2013 si è potuto apprezzare la presenza della corona di distacco di un movimento franoso alle spalle dell'edificio dei box auto che ha interessato la formazione argillosa di Monte Vaticano, verificatasi in occasione della realizzazione del parcheggio stesso o poco dopo. Si è potuta apprezzare inoltre la presenza di qualche fessurazione verticale di ridotte dimensioni segnalante l'esistenza di contenuti movimenti superficiali di versante e l'emergenza di acque che vengono a giorno in corrispondenza delle porzioni sommitale delle argille grigie della formazione di Monte Vaticano, costituenti la porzione basale del rilievo. A monte dei box è presente un muro a secco, consistente in blocchi di tufo all'interno di una gabbionata, che mostra lievi disallineamenti come probabile conseguenza di ridotti movimenti del terreno. Anche in questo caso la predisposizione al dissesto del sito, chiaramente esplicitata a seguito del sopralluogo di luglio 2013, ha avuto riscontro nel dissesto che si è avuto in conseguenza dell'evento meteorico di gennaio-febbraio 2014.

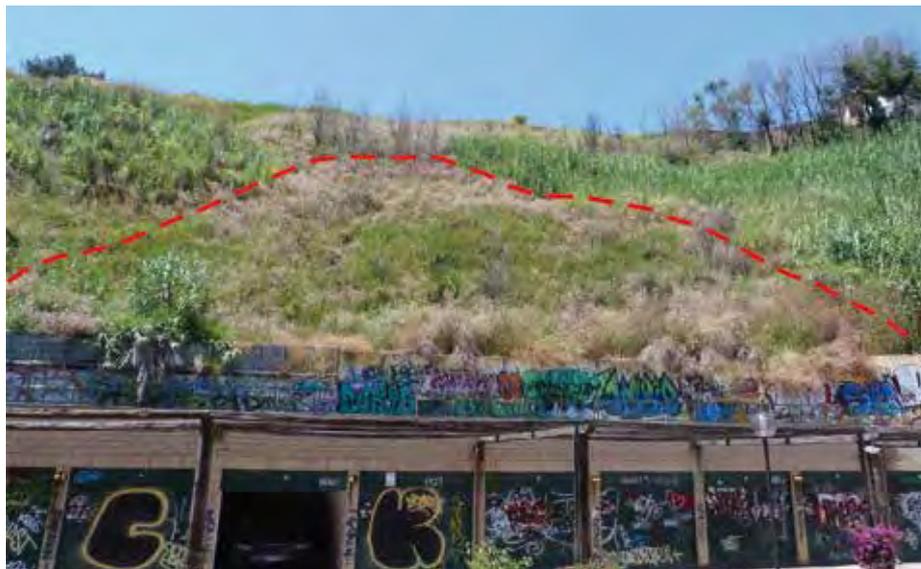
Foto 2a – Sopralluogo 35. Area del dissesto alle spalle dei box auto dei civici da 55 a 69 di via P de Cristofaro. In rosso la corona di distacco (C. Paniccia, luglio 2013).

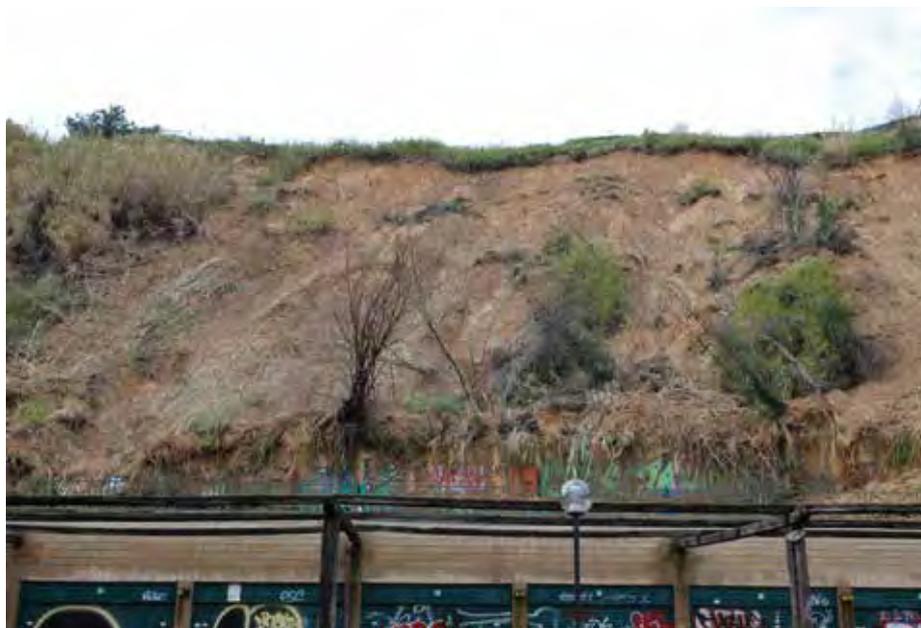
Foto 2b – Sopralluogo 35. Frana con danni sul complesso dei box auto (M. Amanti, febbraio 2014).

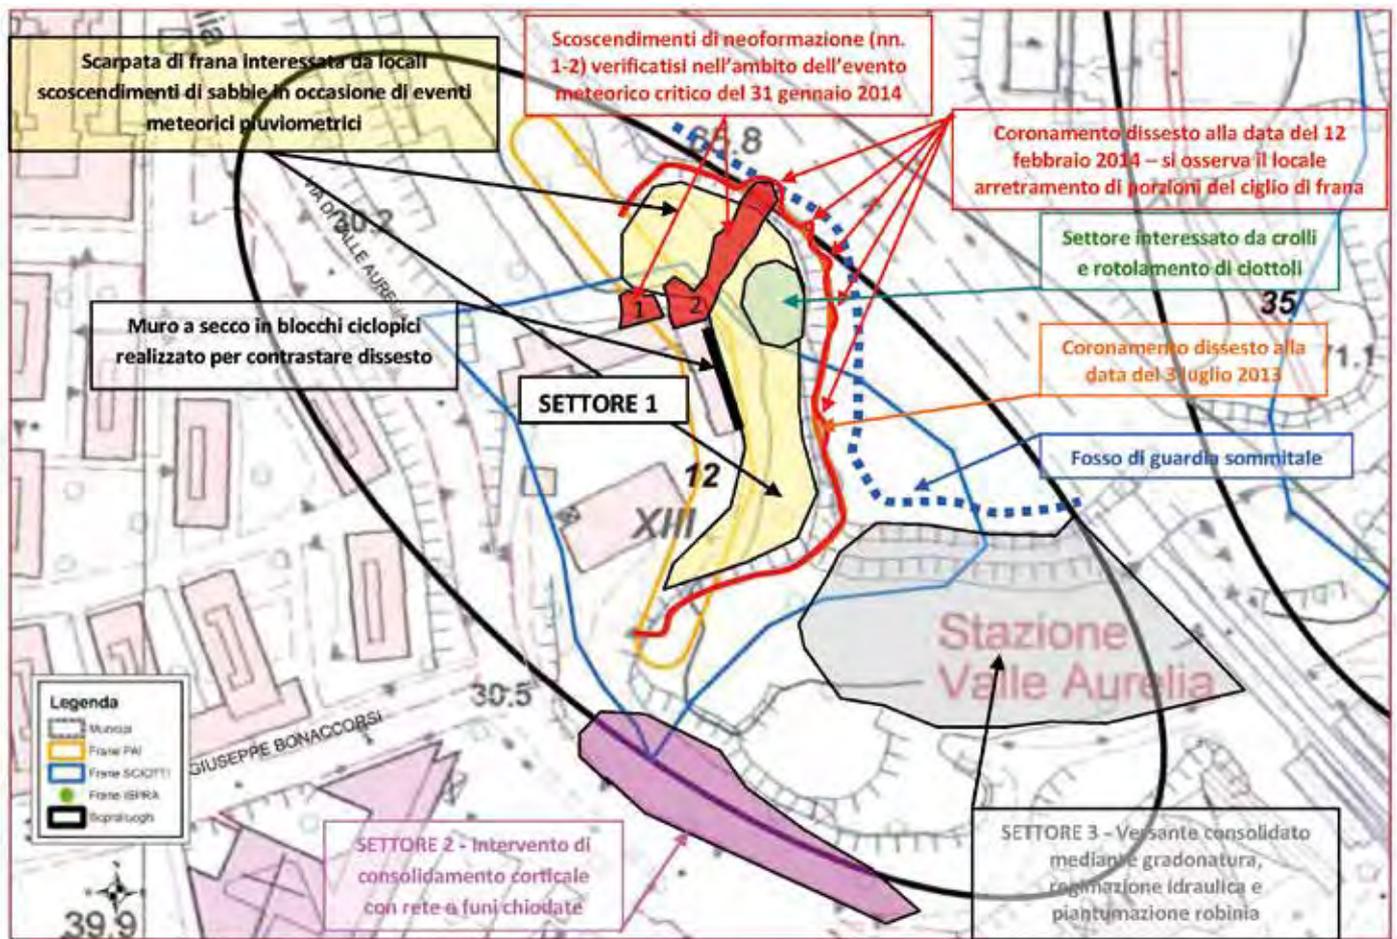
SOPRALLUOGO 12

La parte di versante meridionale del sopralluogo 12 (settore 3 in Figura 4), in corrispondenza della stazione Valle Aurelia di scambio tra Metro A e Ferrovia Roma-Cesano-Viterbo, è stato interessato da interventi strutturali, con riprofilatura mediante gradonate, canalette di scolo e piantumazione di robinie. A ridosso di Via di Valle Aurelia (settore 2 in Figura 4) la parte bassa del versante è stata sistemata con reti e funi metalliche e chiodature. Poco più a nord (settore 1 in Figura 4) il tratto di versante, già colpito in passato da fenomeni di dissesto, mostrava, alla data di luglio 2013, una scarpata di frana interessata da colamenti diffusi di sabbie, da locali crolli e rotolamenti di ghiaie e

Fig. 4 – Sopralluogo 12. Perimetrazioni delle diverse aree soggette a dissesto o ad interventi di stabilizzazione alla data di luglio 2013 con sovra-imprese (in rosso) le aree franate e gli arretramenti del ciglio di frana in seguito all'evento meteorico di gennaio-febbraio 2014 (F. Melchiorri).

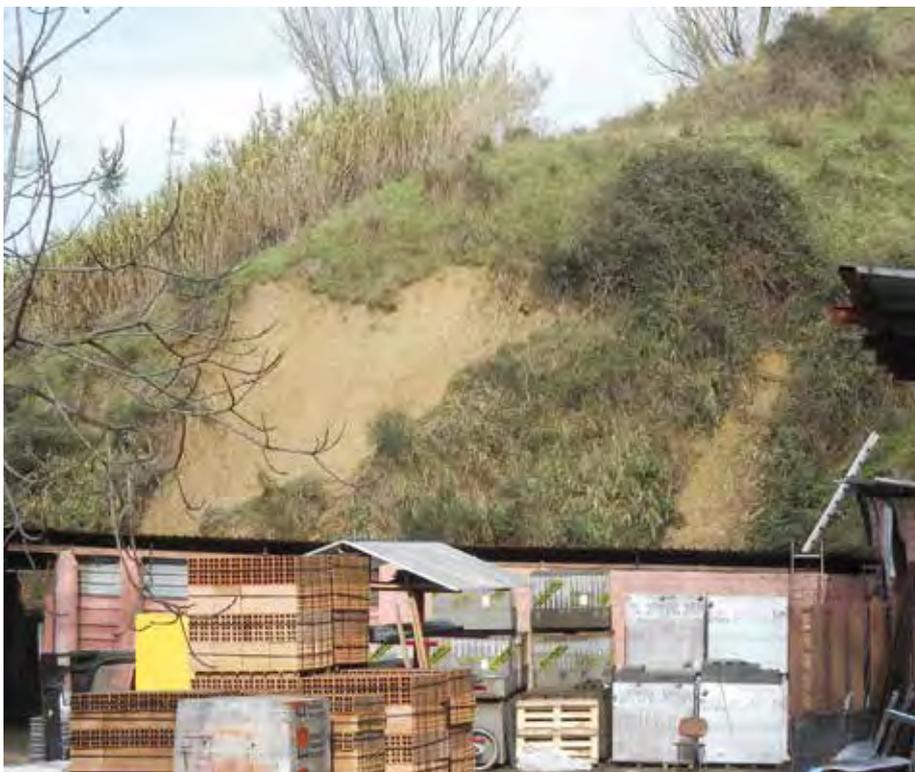
da solchi di erosione concentrata generati dall'azione erosiva delle acque dilavanti, in occasione dei maggiori afflussi meteorici. Il coronamento del dissesto presentava una forma semicircolare. Alla base del dissesto sono ubicati n. 4 fabbricati adibiti a deposito e vendita di materiali edili. Interessante il confronto con quanto emerso dal sopralluogo di febbraio 2014, in cui sono stati rilevati due fenomeni franosi di neoformazione all'interno dell'area perimetrata nel precedente sopralluogo, con ulteriori locali arretramenti della nicchia di distacco. Il materiale proveniente dal dissesto ha invaso gran parte del vano interno di uno dei capannoni di deposito e vendita di materiale edile (Foto 3).

Foto 3 – Sopralluogo 12. Vista laterale dello scoscedimento di neoformazione a gennaio 2014 che ha coinvolto un locale magazzino; il materiale proveniente dal dissesto ha invaso gran parte del vano interno che è stato successivamente ripulito.

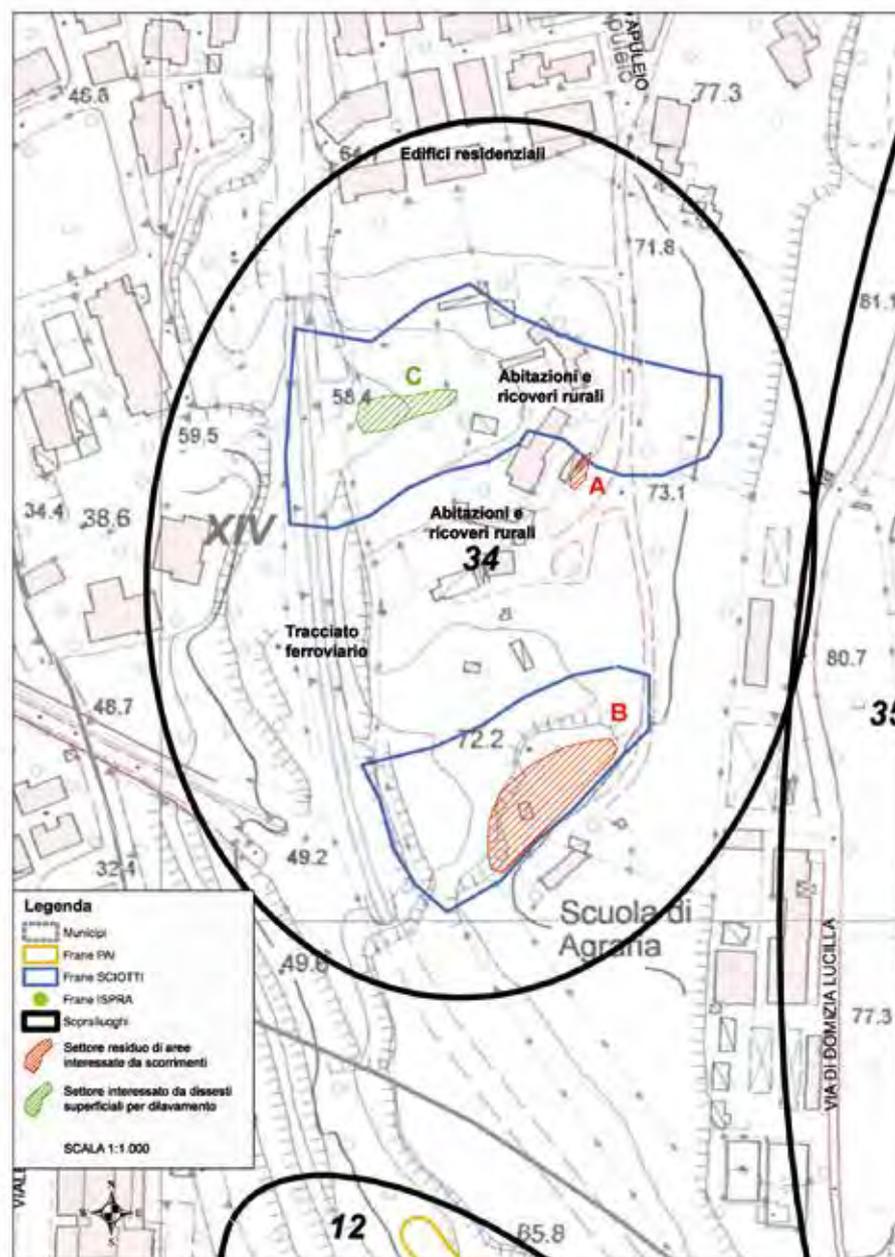
Fig. 5 – Sopralluogo 34. Perimetrazioni delle diverse aree soggette a dissesto alla data di luglio 2013 (C. Vercelli).

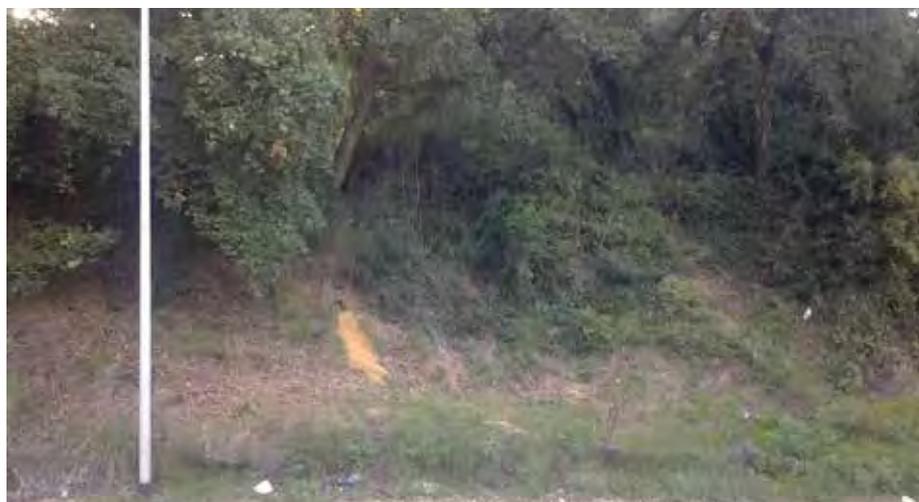
Foto 4 – Sopralluogo 32. Manifestazioni di erosione accelerata e scivolamento di sabbia e detrito lungo le scarpate che bordano il tornante di via Damiano Chiesa, spesso causa di allagamenti lungo la strada e di locali franamenti nei pressi della strada di accesso ad una proprietà privata.

scivolamenti di detrito sabbioso lungo via Damiano Chiesa (Foto 4). Quest'ultima infatti, rappresentando l'unica via di attraversamento del parco e l'unico collegamento tra i quartieri Torrecchia-Gemelli e Balduina, è sede di un flusso automobilistico sostenuto. Il versante occidentale di Valle Aurelia è caratterizzato da un pianoro a bassa acclività, parte del quale occupato dalla Pineta Sacchetti, che si raccorda con versanti molto acclivi con il fondo della valle stessa, occupato dal quartiere omonimo. È interessante notare anche qui come le osservazioni effettuate a luglio 2013 per i sopralluoghi 13 (Figura 7) e 31 siano coerenti con i fenomeni franosi avvenuti tra gennaio e febbraio 2014 (Foto 5a e b). Si è trattato di scivolamenti superficiali di tutta la coltre superficiale di suolo e della parte più alterata della successione locale, in giacitura sub orizzontale, sui versanti acclivi che rappresentano i relitti delle ex cave di argilla. I movimenti franosi si sono avuti esclusivamente nei tratti di versante ove non erano già presenti interventi di stabilizzazione quali muri in cls armato e/o reti metalliche a maglia fitta con funi in acciaio e chiodature. È importante inoltre evidenziare come questi fenomeni franosi, pur essendosi generati su versanti situati all'interno del perimetro del parco regionale, abbiano prodotto effetti al di fuori del parco stesso, fortunatamente durante la notte, in strutture quali capannoni per attività artigianali e campi sportivi.

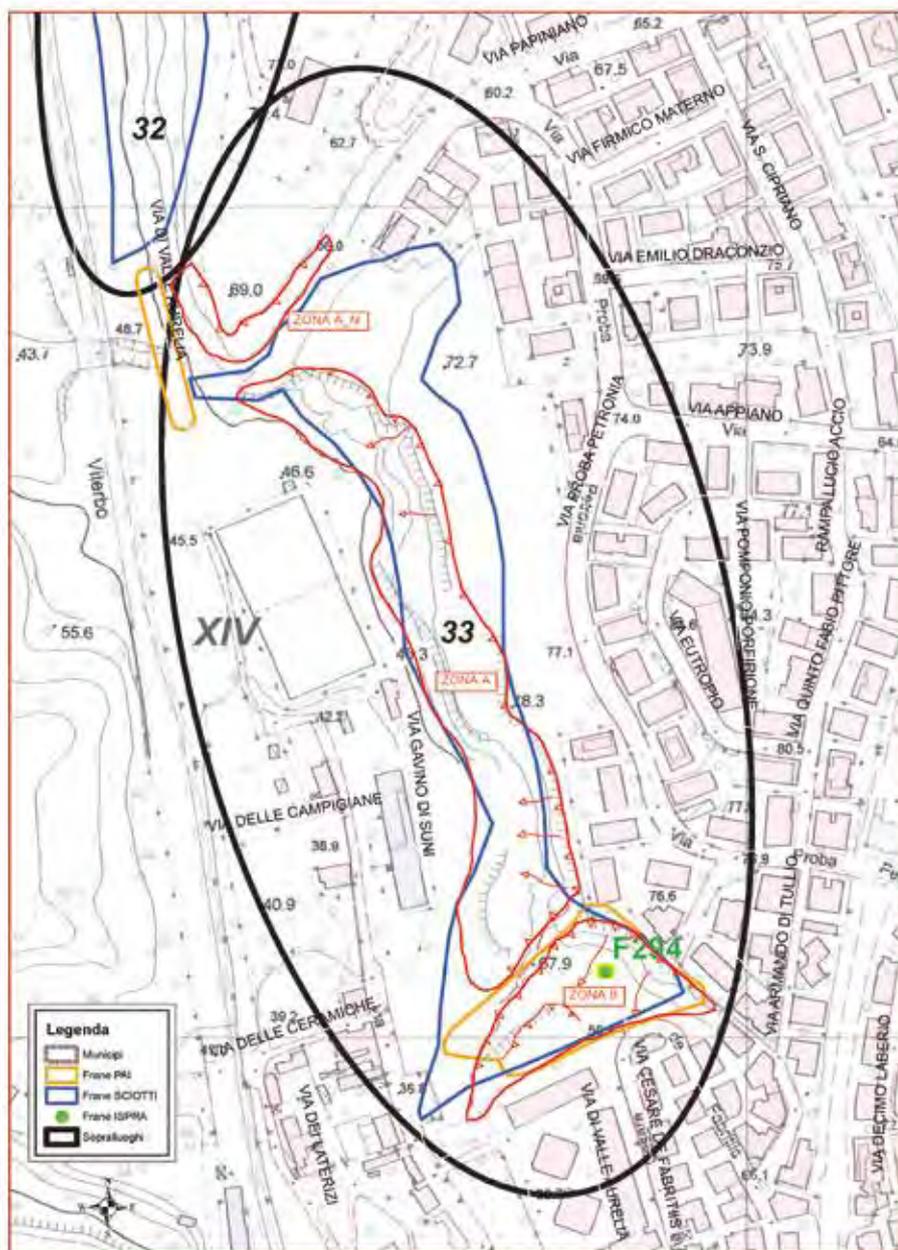
SOPRALLUOGO 33

Di particolare interesse è il sopralluogo 33, sempre sul versante occidentale di Monte Ciocci, in cui sono state confermate le aree presenti sulle fonti (Figura 6) ed evidenziato il possibile rischio che l'evoluzione del fenomeno può rappresentare non solo per le strutture presenti su via di Valle Aurelia (tra cui una fornace storica) ma anche, per erosione regressiva a monte, soprattutto sulle palazzine presenti.

Fig. 6 – Sopralluogo 33. Perimetrazioni delle diverse aree soggette a dissesto alla data di luglio 2013 (V. Federici).

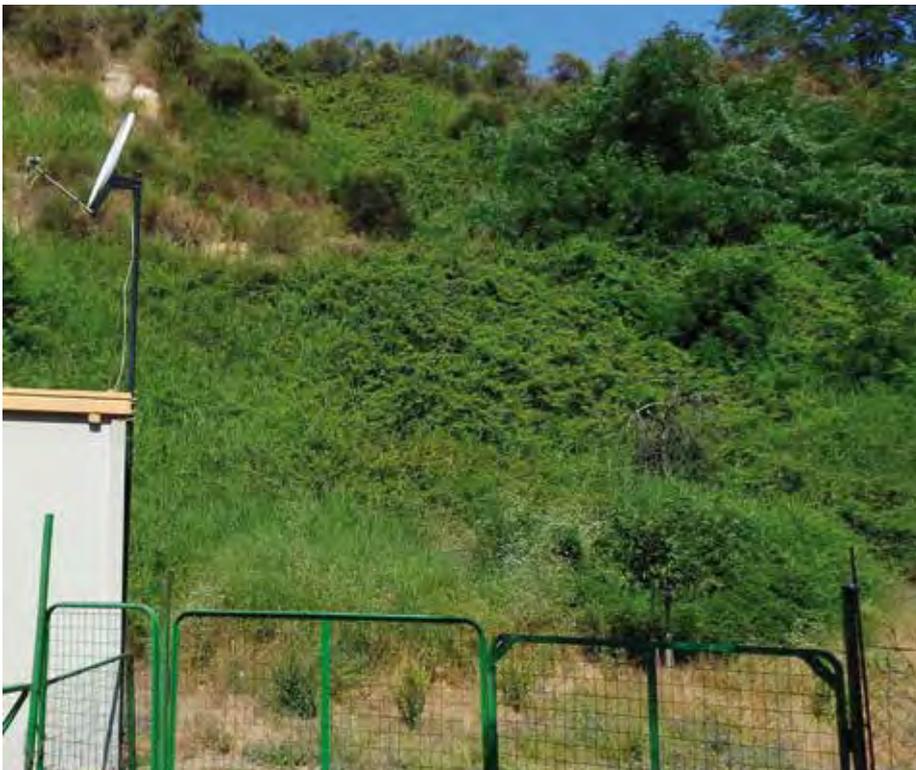
Foto 5a - Sopralluogo 31. Vista da valle del versante, che presenta una inclinazione media di circa 30-40° dall'orizzontale con una limitata porzione centrale subverticale. Nella zona sommitale erano visibili fratture beanti subparallele allo stesso che interessano una fascia di circa 2 metri dal ciglio. (D. Cruciani, luglio 2013).

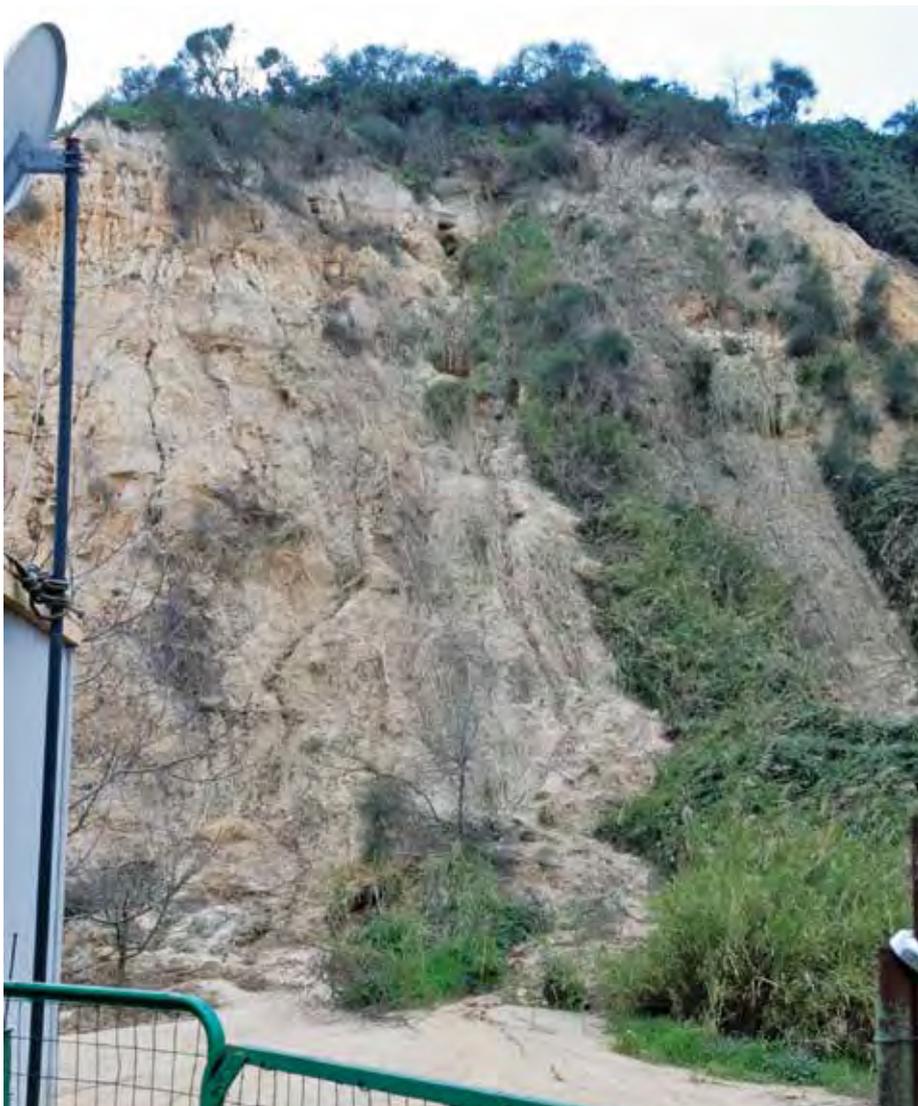
Foto 5b- Sopralluogo 31. Scivolamento superficiale, con evoluzione in colata, di tutta la coltre superficiale di suolo e della parte più alterata della successione locale in giacitura sub orizzontale, sulla scarpata di cava abbandonata (A. Troccoli, febbraio 2014).

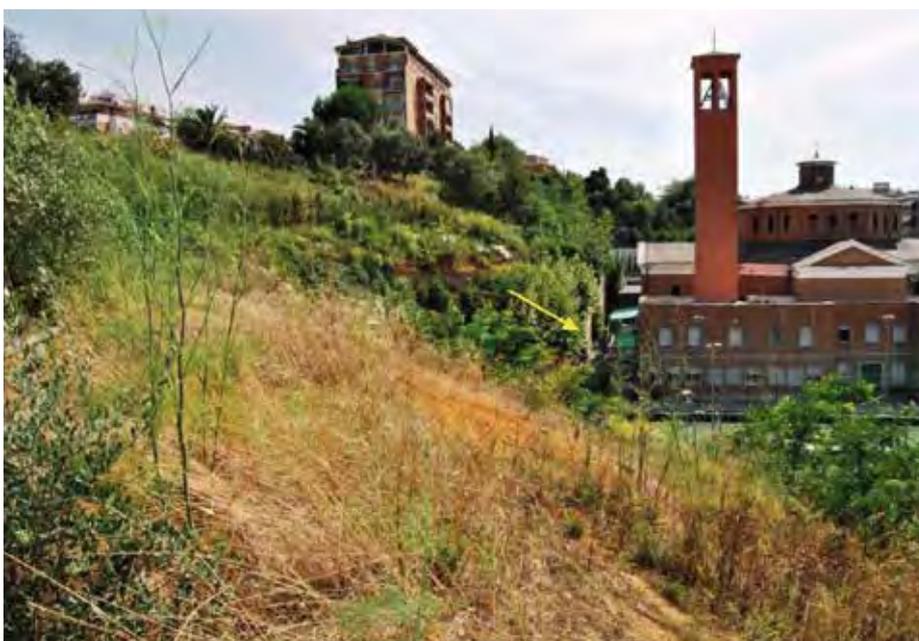
Foto 6 - Sopralluogo 11. Il centro scout situato nel piccolo edificio col tetto verde, alle spalle della Chiesa, è stato coinvolto in episodi franosi del versante (F. Berardi, luglio 2013).

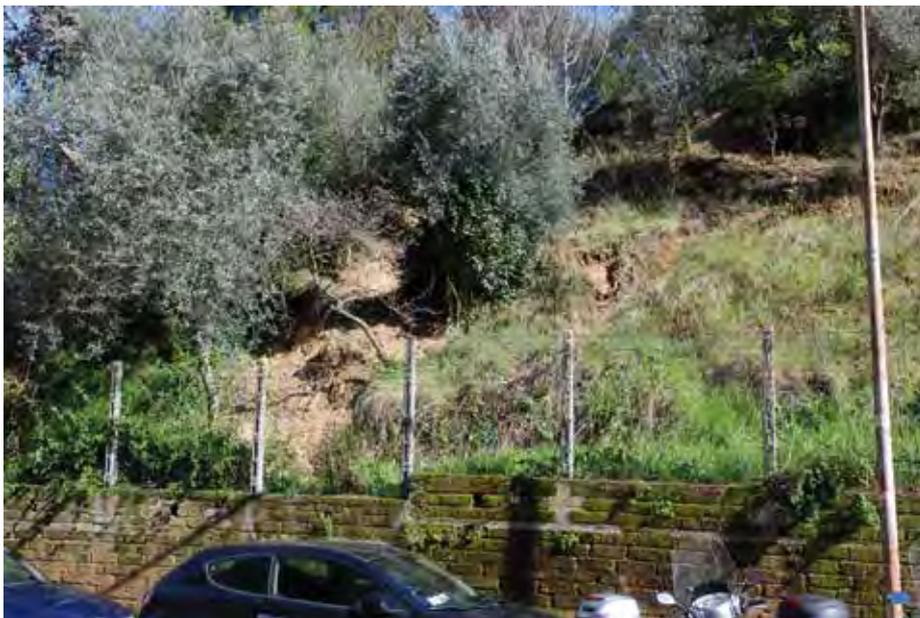
Foto 7 - Sopralluogo 11. Svolamenti superficiali a seguito gli eventi meteorici di gennaio-febbraio 2014 lungo Via Angelo Di Pietro (M. Amanti, febbraio 2014).

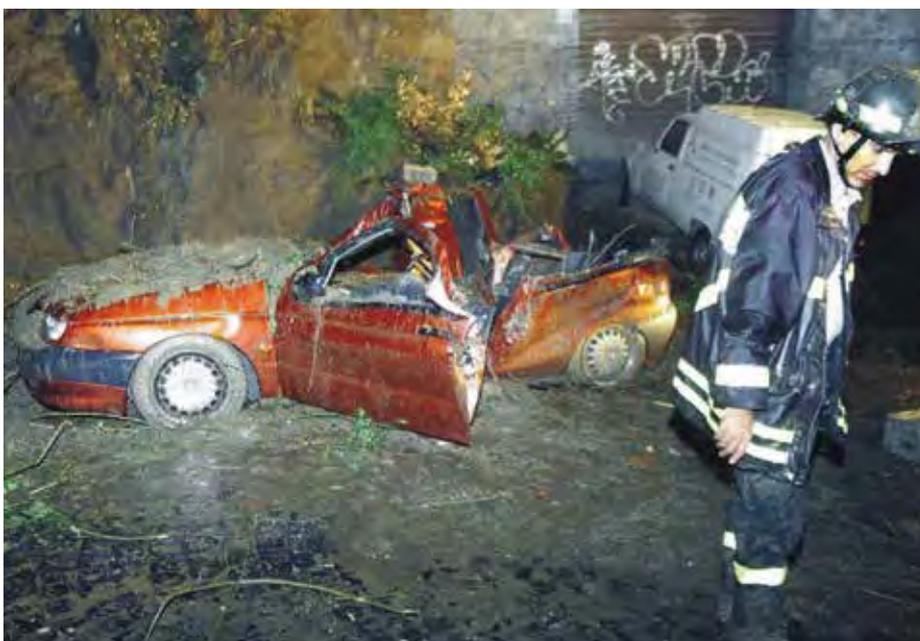
Foto 8 - Sopralluogo 8. Danni ad automobili parcheggiate, a seguito del crollo del 10 Agosto 2002 (M. Lanzini).

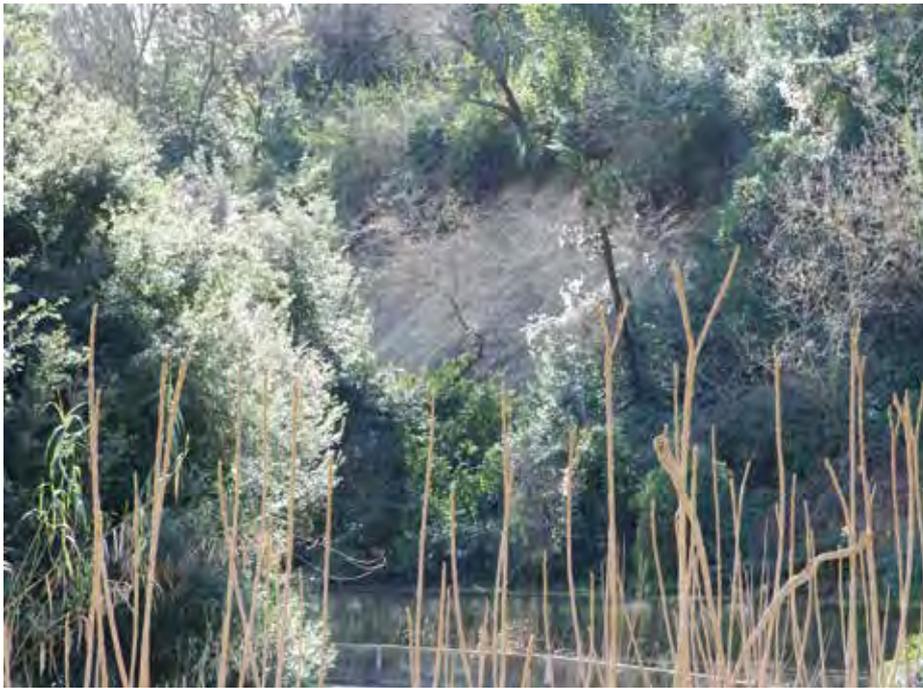
Foto 9 - Scorrimento superficiale sul versante a monte di Via dei Cavalieri di Vittorio Veneto (M. Amanti, febbraio 2014).

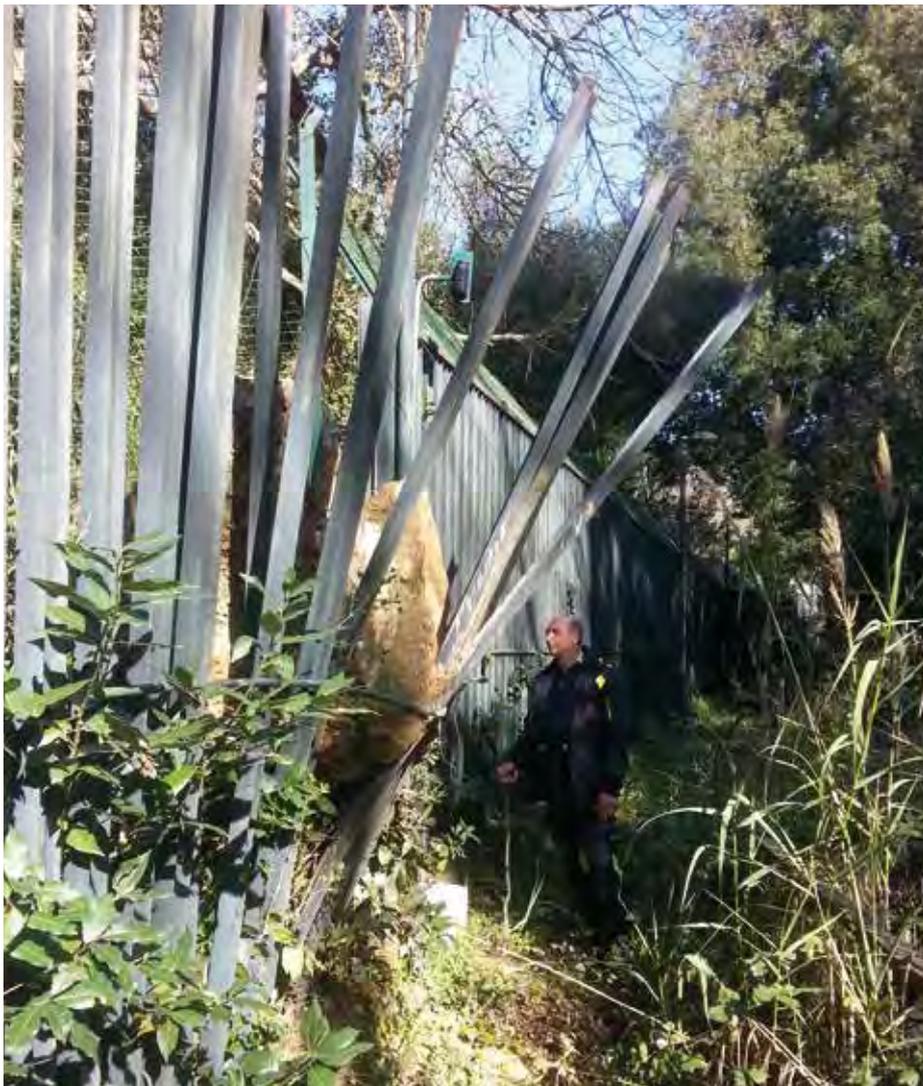
Foto 10 - Sopralluogo 40. Frana di crollo che ha danneggiato la recinzione perimetrale a monte di Villa Madama (G. Ferri, febbraio 2014).

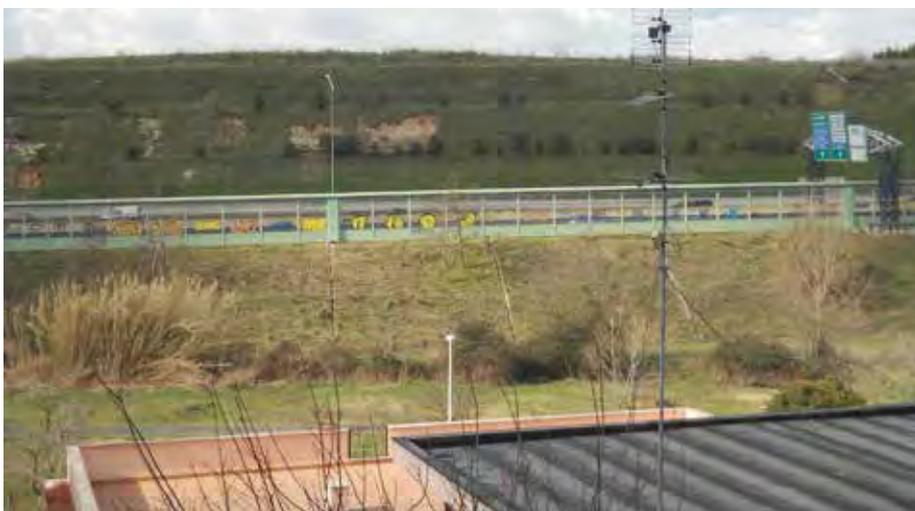
Foto 11 – Vista del tratto del settore 3 in cui ricade il maggior numero di frane avvenute nell'intero tratto "gradonato". Queste hanno determinato la rottura di porzioni della geogriglia (F. Melchiorri, febbraio 2014).

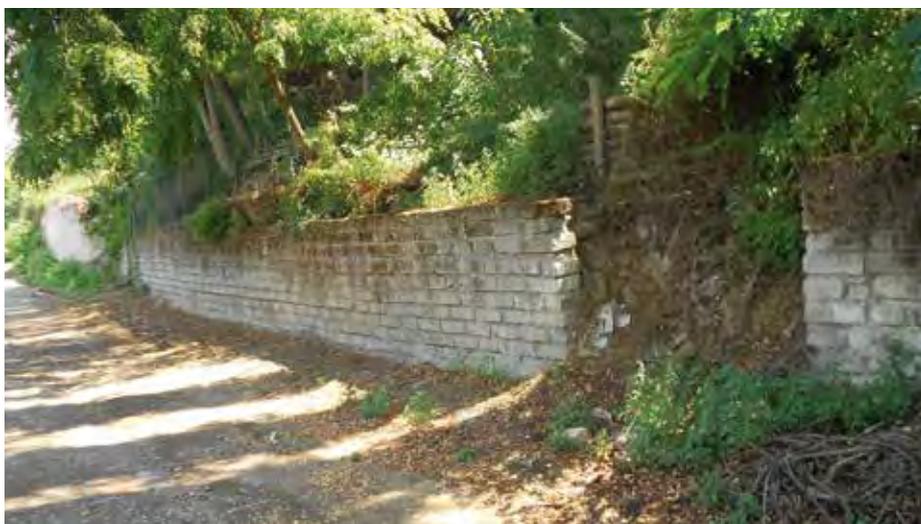
Foto 12 – Sopralluogo 30. Muro di confine in dissesto su via Giorgio Spaccarelli sul lato opposto della Valle dei Fontanili.

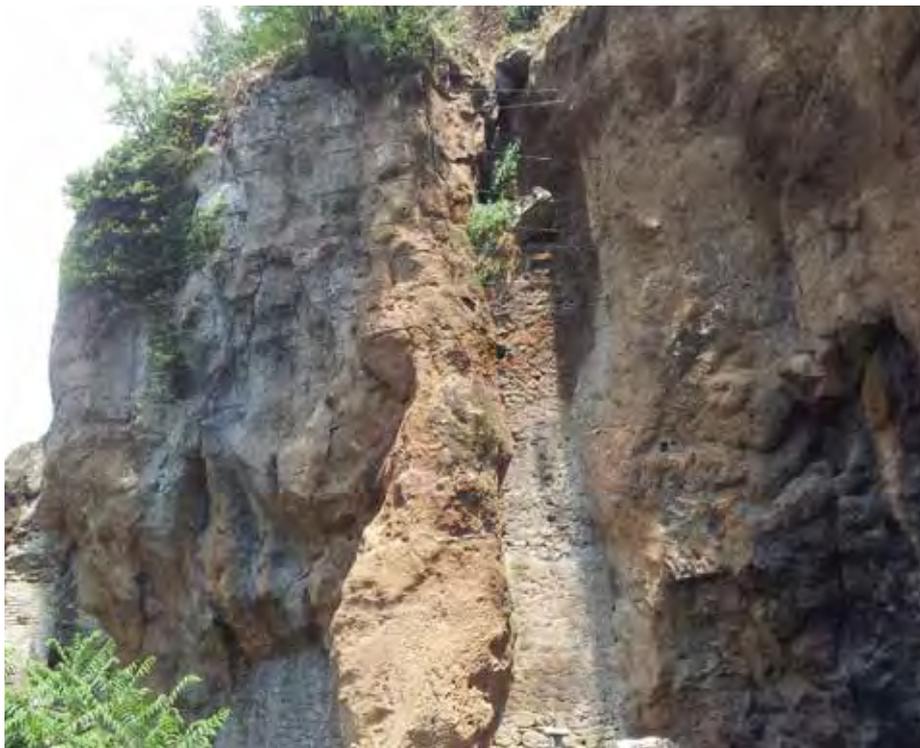
Foto 14 – Sopralluogo 1. Tratto di sperone in Tufo Lionato nel settore NO del Colle Capitolino in via del Teatro di Marcello, con diversi interventi di consolidamento mediante riempimenti con mattoncini e cemento e successivi tiranti e cavi in acciaio (C. Vercelli, 2013).

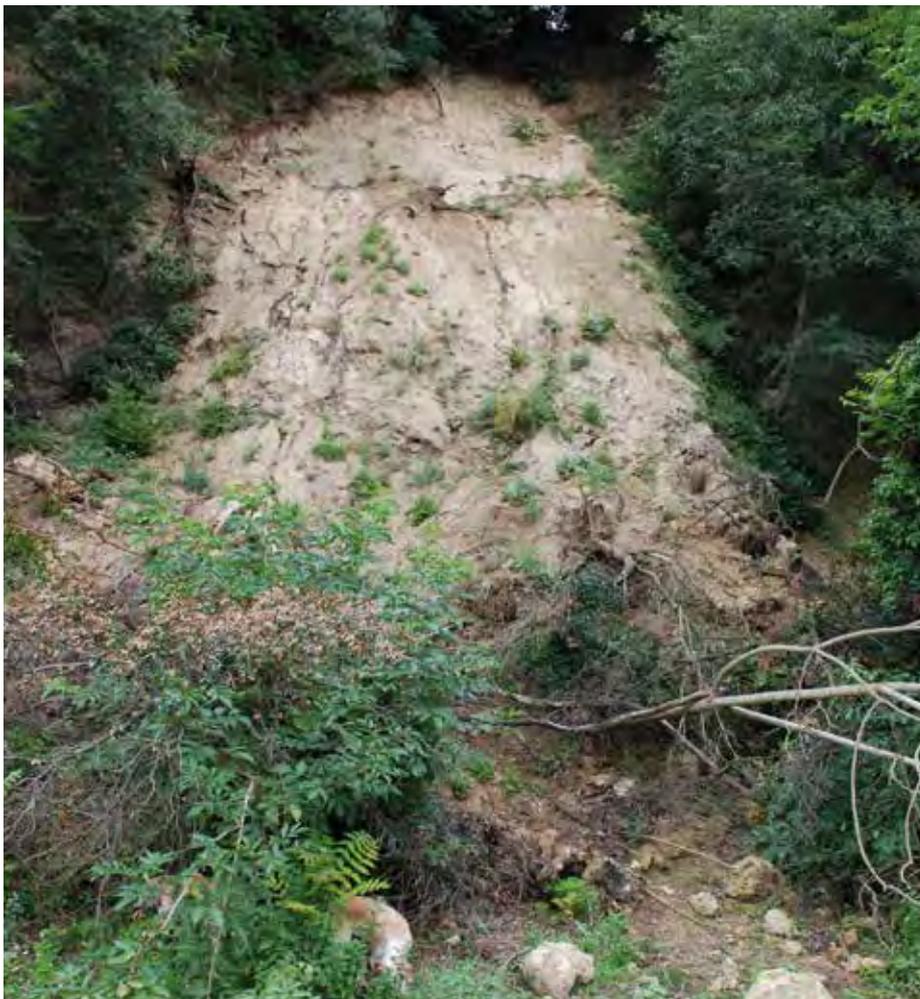
Foto 15 - Zona di distacco della frana sul versante nord-occidentale della collina di Villa Glori (M. Amanti, giugno 2014).

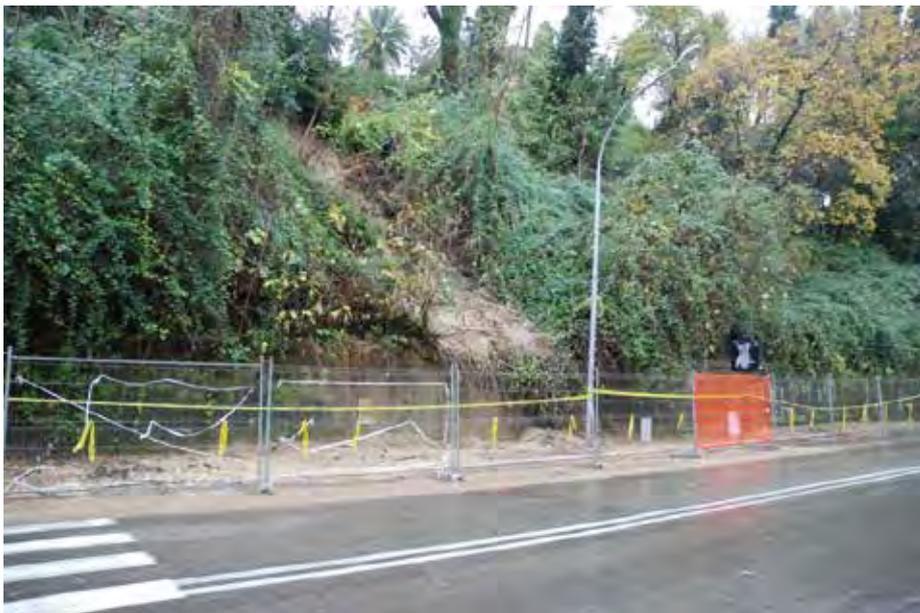
Foto 16a - Via Dandolo, Villa Sciarra. Piccola colata di fango e detrito, con forte venuta d'acqua (M. Amanti, dicembre 2008).

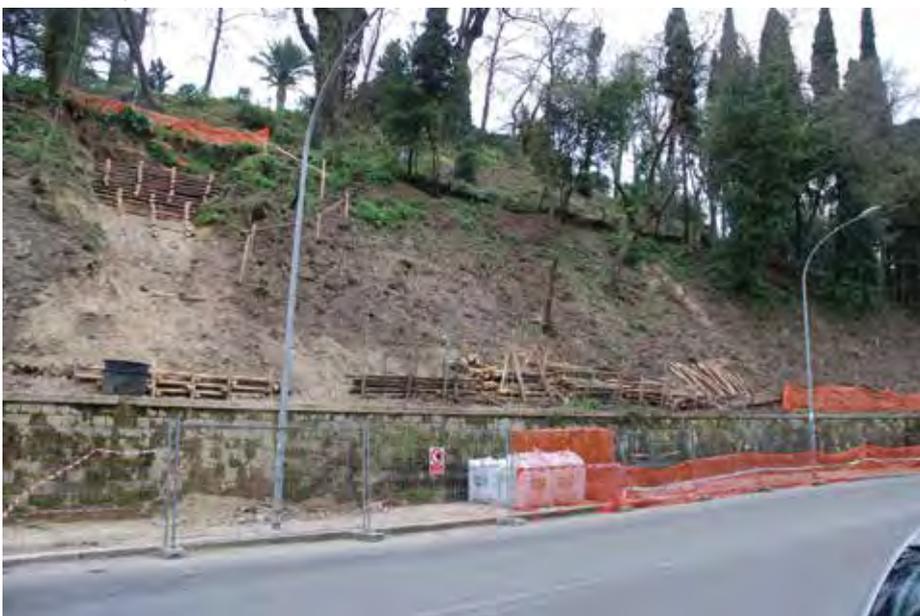
Foto 16b - Via Dandolo, Villa Sciarra. Lavori di sistemazione del versante attraverso interventi di ingegneria naturalistica (M. Amanti, marzo 2010).
