## Report di evento

### Crollo in Via Dall'Ongaro, Monteverde, Roma.

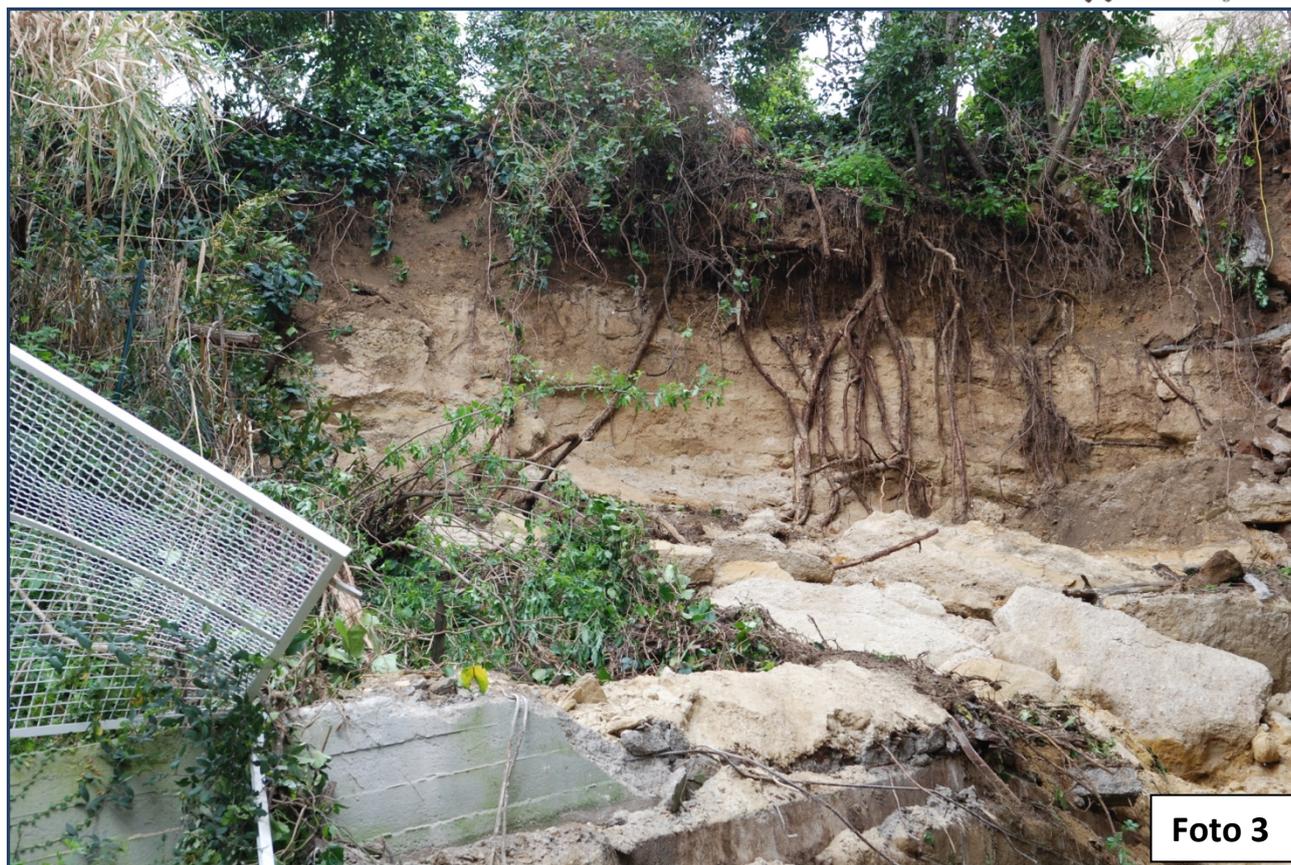
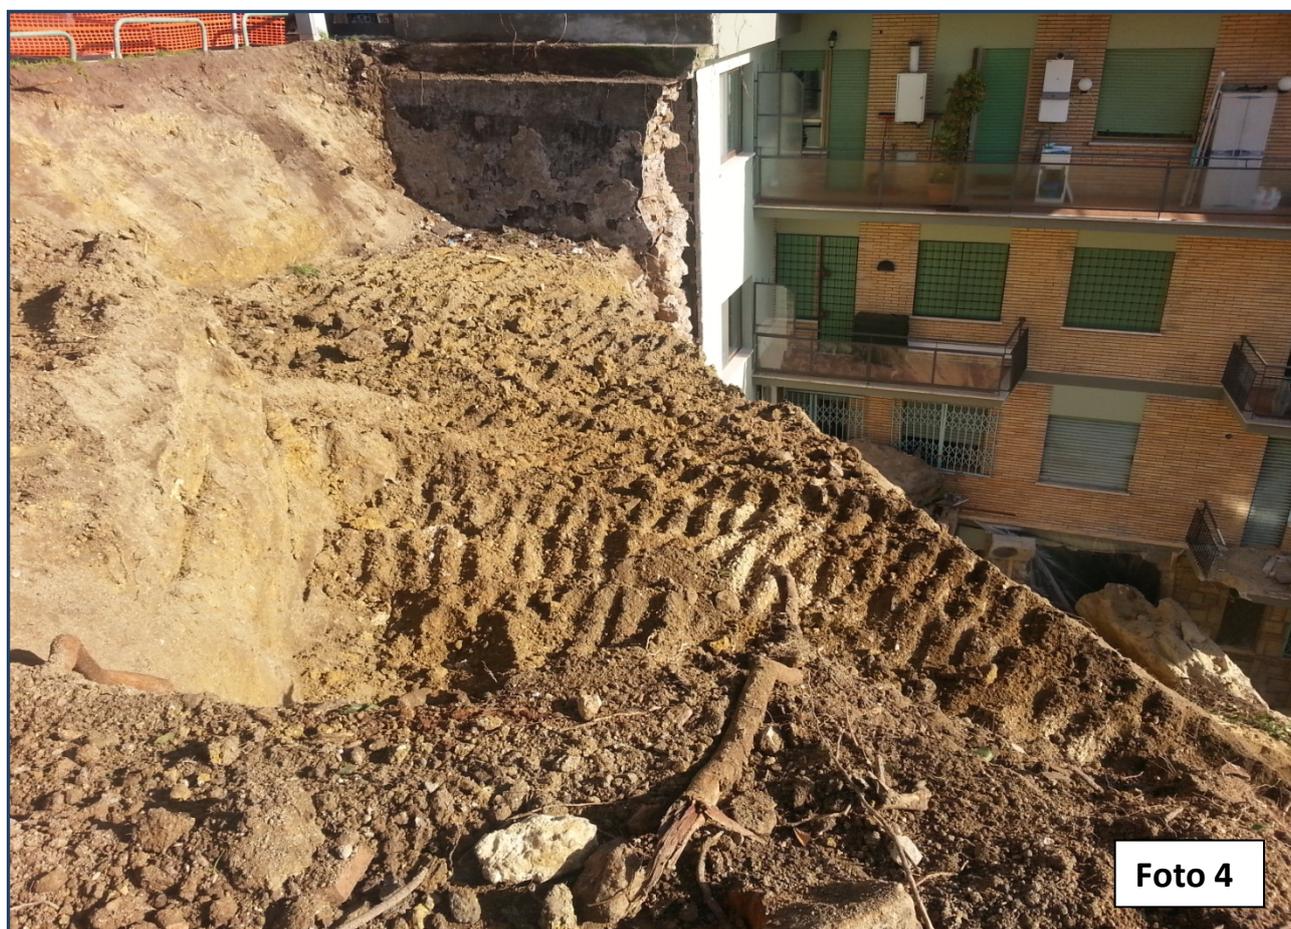
Al **secondo sopralluogo, in data 31 marzo 2015**, ore 10.00 circa, erano già cominciati dei lavori sul versante (foto 4), con la creazione di una pista per raggiungere la parte bassa dell'area in crollo attraverso la rimodellazione del versante stesso, l'asportazione di parte della superficie di distacco arretrando il fronte con l'ausilio di un mezzo meccanico, il taglio della vegetazione rimanente sull'orlo della scarpata, l'isolamento di parte del giardino pubblico sovrastante la corona di frana e la creazione di una zona di cantiere.

La sistemazione attraverso lavori di *somma urgenza* da parte di Roma Capitale, dovrebbe prevedere la creazione di una gradonatura del versante e la messa in sicurezza di un'area più vasta rispetto a quella realmente franata.
