CARTA GEOLOGICA D'ITALIA

AGRO ROMANO E SUA COMARCA

I dissesti a Roma

AMANTI M. (*), GISOTTI G. (*), PECCI M. (*)

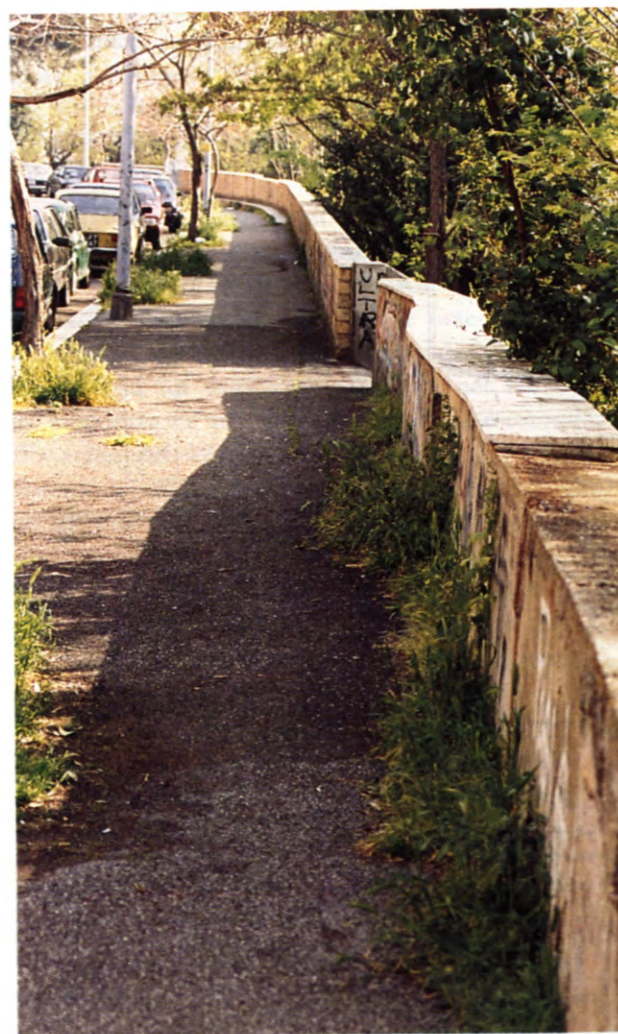
Fig. 2 - Muretto danneggiato dai movimenti in atto sul versante sottostante Via A. Saffi; è visibile l'imbocco della scaletta pericolante di Via U. Bassi. (foto: M. Amanti).

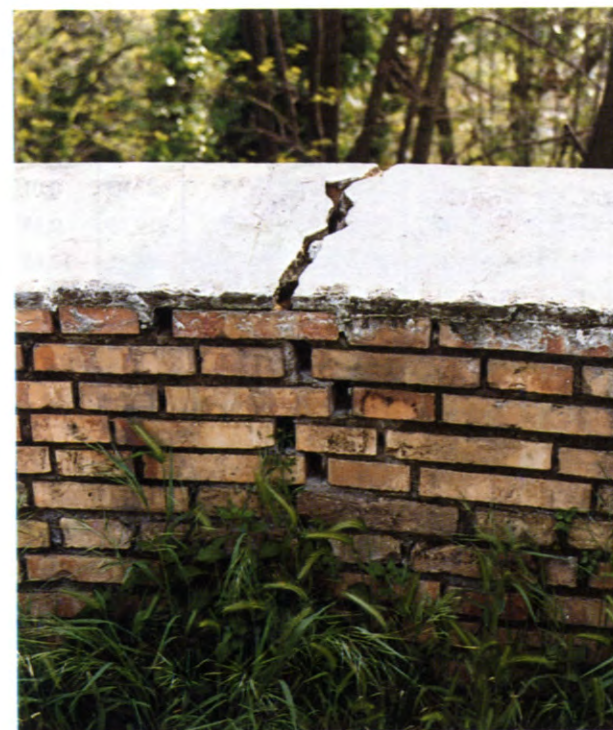
Fig. 3 - Particolare delle fessure e crepe nel muretto di Via A. Saffi, all'altezza dell'incrocio con Via delle mura gianicolensi. (foto: M. Amanti).

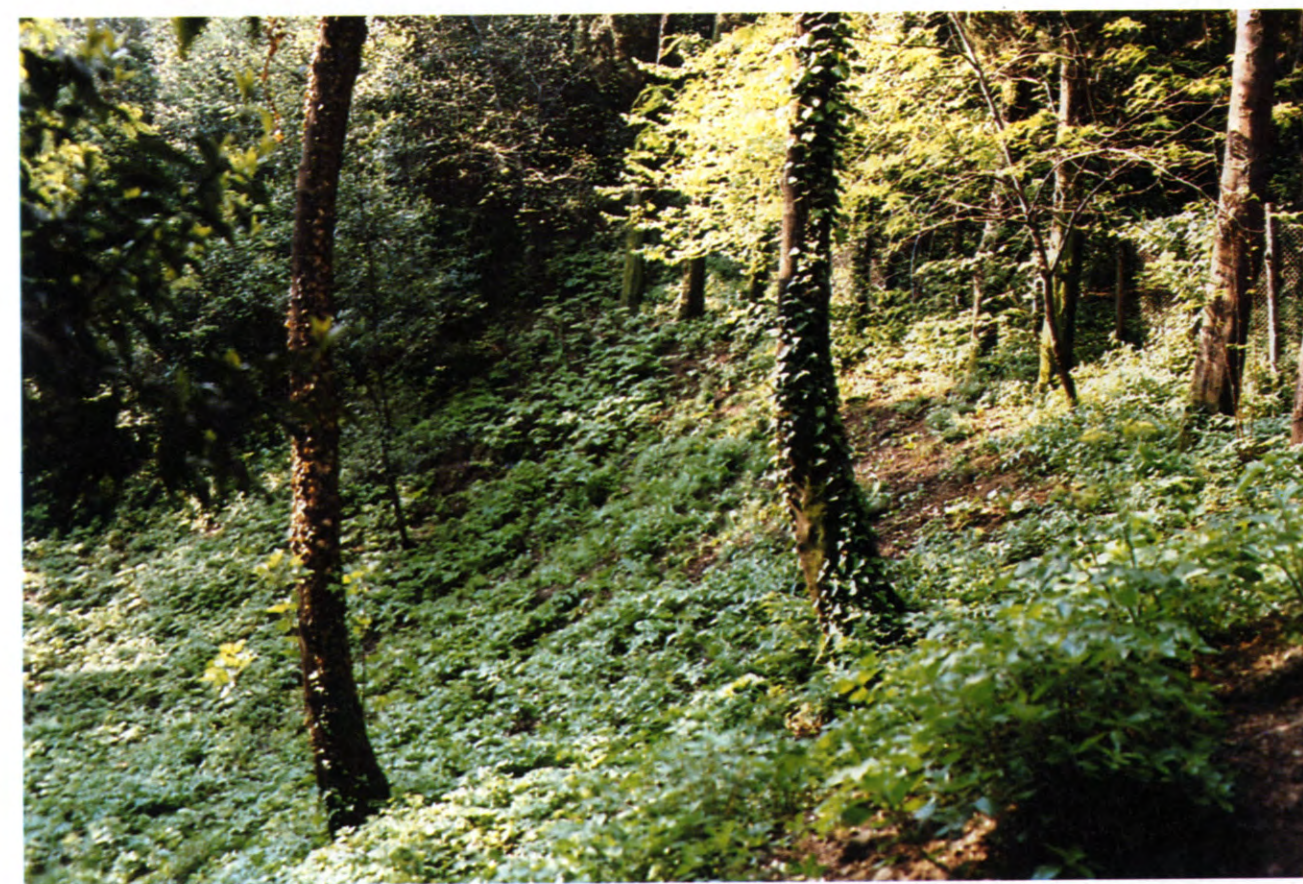
Fig. 4 - Panoramica della nicchia di frana per scorrimento rotazionale situata all'ingresso di Villa Sciarra su Via Dandolo; il movimento è tuttora in atto, come evidenziato dalla curvatura degli alberi sul corpo di frana. (foto: M. Amanti).

sua sommità, presenta la cinta delle mura ad una quota di circa 70 m s.l.m. ed i principali dissesti a quote di poco inferiori. Tali versanti presentano pendenze variabili dai 16° ai 35°, sono a luoghi caratterizzati da zone a verde e da locali, piccole nicchie di distacco (fig. 4), limitate alle coltri superficiali.

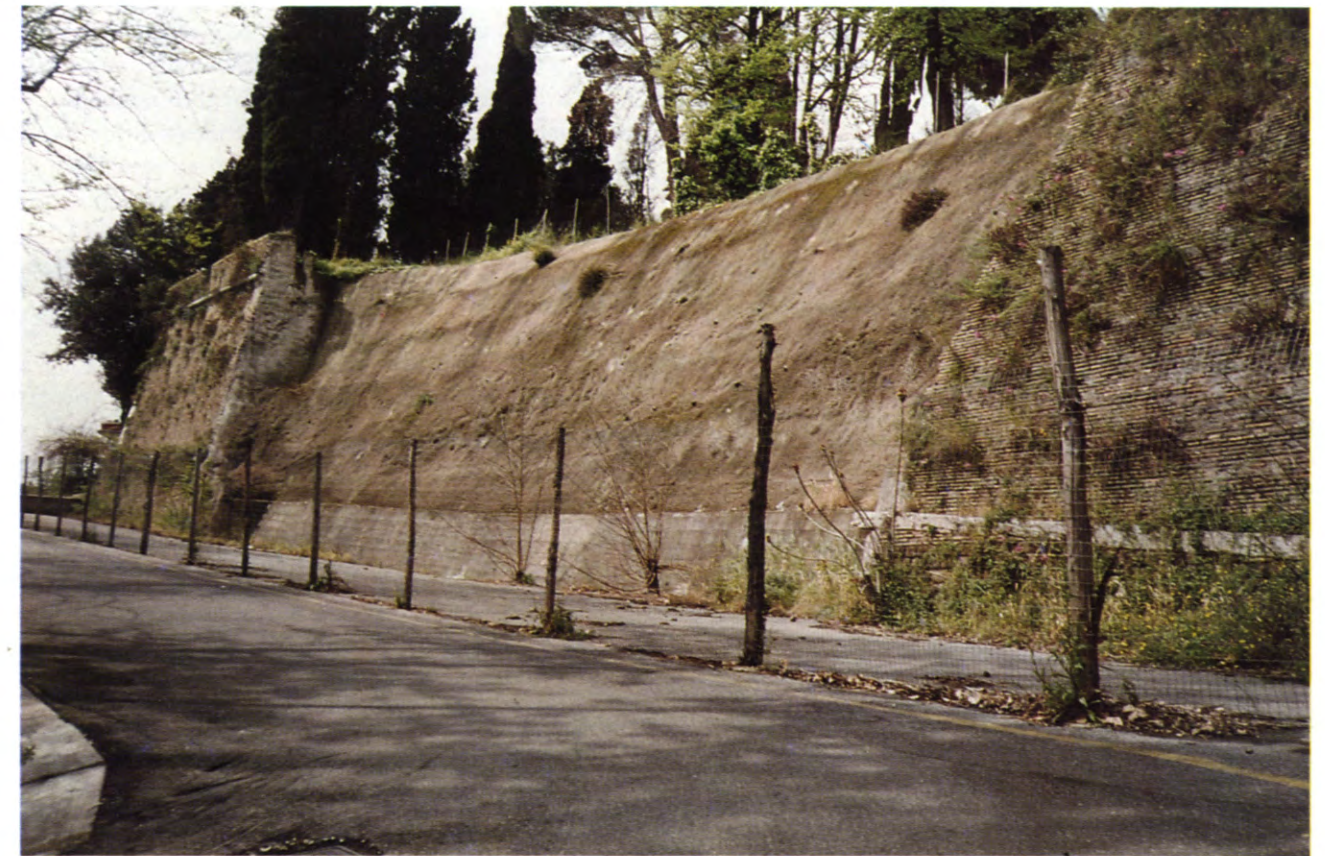
Fig. 5 - Consolidamento delle mura di Villa Sciarra su Via A. Saffi. (foto: M. Pecci).

un volo dei primi anni '80 (U.S.I.C.S., 1981), integrata dagli elementi morfologici ricostruiti a partire dalla letteratura tecnica esistente (COMUNE DI ROMA, 1981) che sia nel caso di via A. Saffi che nel caso di Villa Sciarra sono stati, in parte, modificati dagli interventi effettuati (esempio fig. 5).

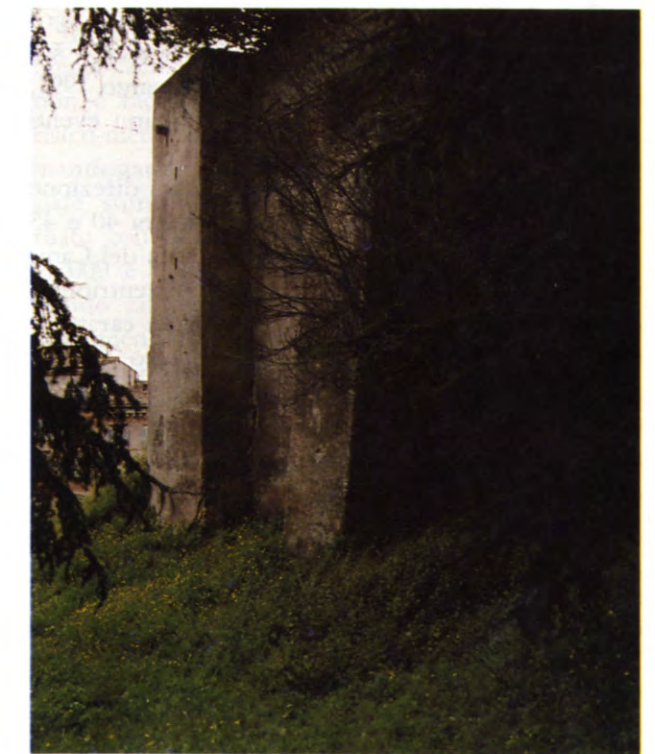
Fig. 6 - Particolare delle lesioni e delle fessure alla base delle opere di sostegno della Rupe Tarpea. (foto: M. Amanti).

Il colle del Campidoglio, con la rupe Tarpea di storica memoria, rappresenta uno dei pochi ammassi rocciosi affioranti nell'area del centro storico, e proprio perché oggetto di attività ed interventi umani millenari, è in condizioni di precario equilibrio (figg. 6 e 7), come evidenziato dai crolli di blocchi

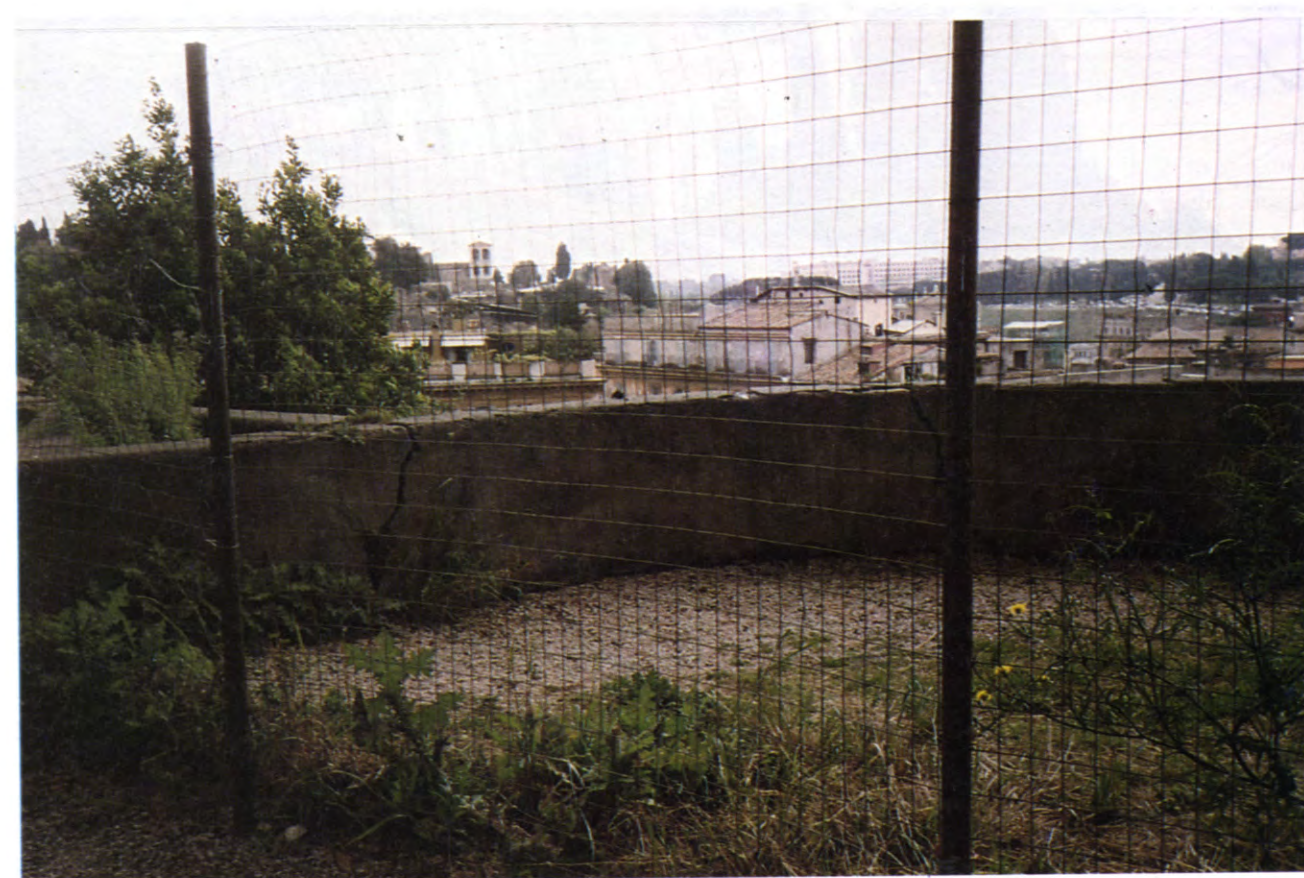
Fig. 7 - Particolare delle lesioni a carico delle opere di sostegno della Rupe Tarpea (parte sommitale). (foto: M. Pecci).

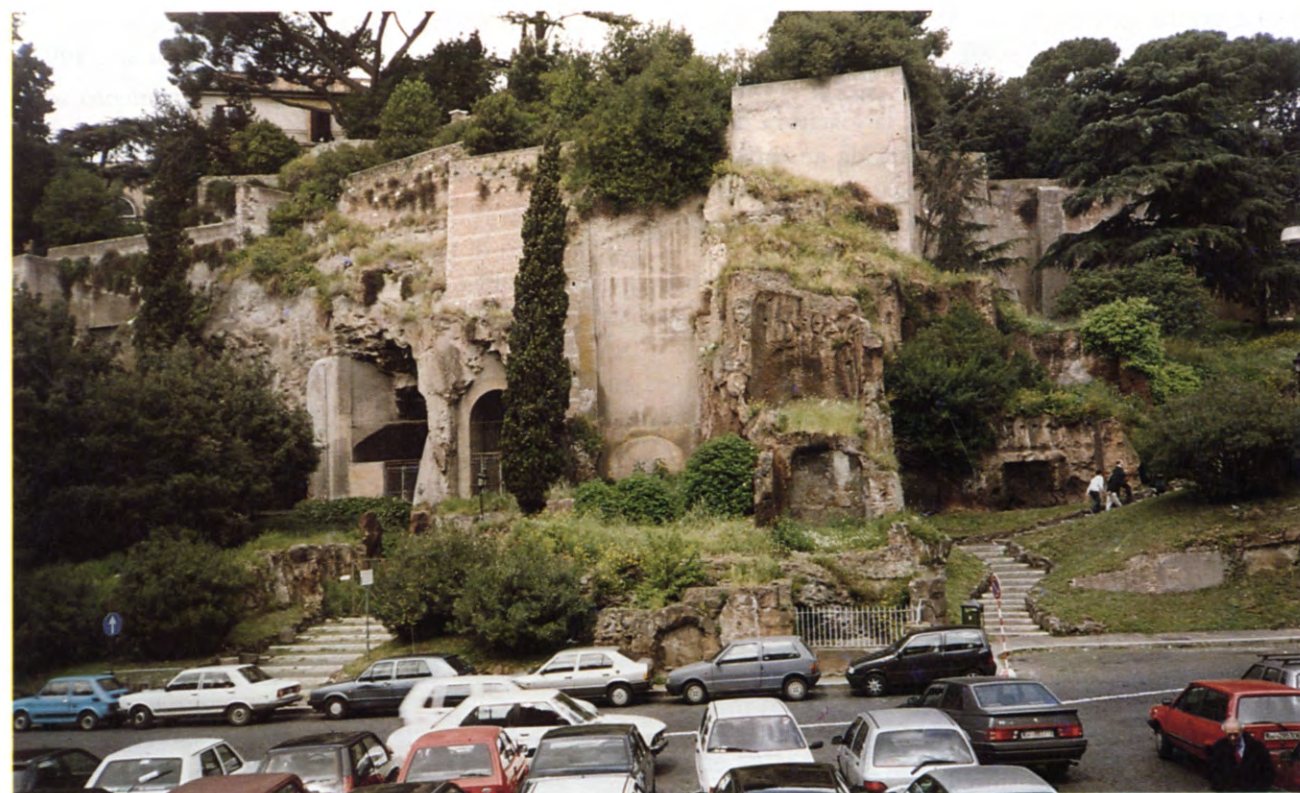
Fig. 8 - Veduta panoramica della Rupe Tarpea (Campidoglio); in primo piano in basso a destra è visibile il contatto tra unità litotecnica litoide (Tufo litoide lionato *Auct.*) e unità a comportamento «pseudocoesivo» (tufiti *Auct.*). (foto: M. Pecci).

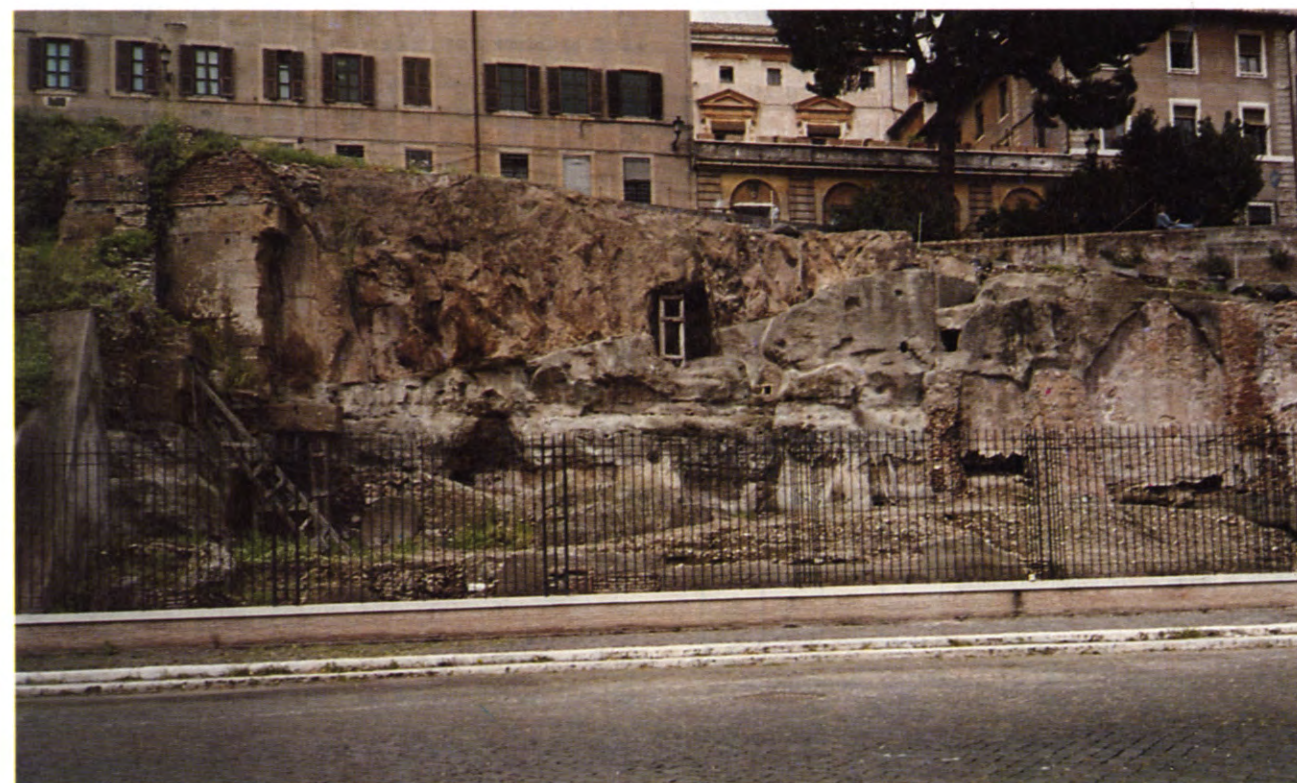
Fig. 9 - Foro Romano, Via della Consolazione; ancora il contatto della Fig. 8. In basso è visibile anche il «Tufo grigio granulare *Auct.*, considerato, come il Tufo litoide lionato, unità litotecnica litoide. È possibile osservare anche l'alto grado di fratturazione delle unità litoidi. (foto: M. Pecci).

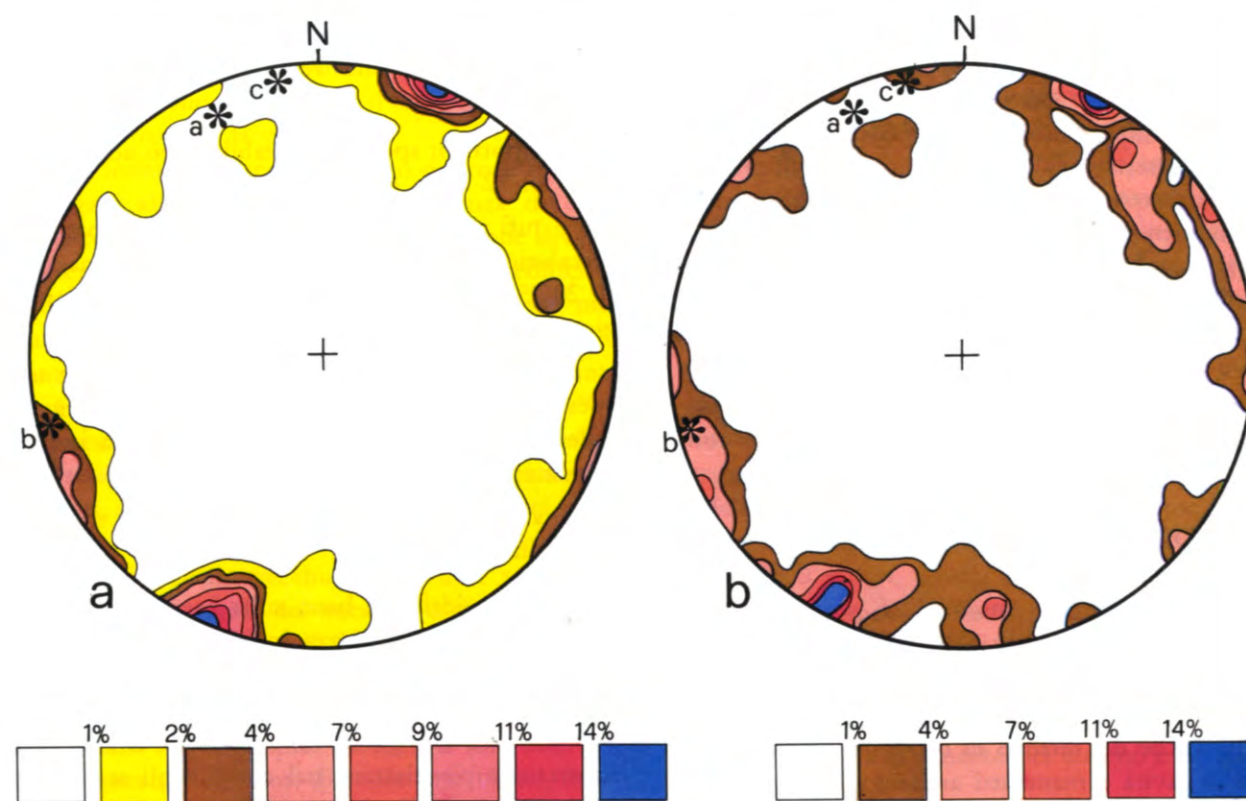
Diagrammi di frequenza: Reticolo di Kalsbech, (emisfero anteriore) con percentuali riferite all'1% di area che cumulano i dati relativi ai poli dei giunti di discontinuità (principalmente fratturazioni). a) Diagramma riferito a tutte le litologie (totale di 83 misure); b) Diagramma riferito al «Tufo litoide lionato» (totale 33 misure). Sono proiettati, con asterisco, anche i poli dei piani su cui giacciono le mura.

- del piano relativo ad un ulteriore massimo secondario di frequenza dei giunti, corrispondente ad una giacitura azimutale N 263° 75°, potenzialmente sede di fenomeni di ribaltamento, rispetto al tratto di versante individuato con c nella planimetria geologica (tav. 1) - giacitura del piano del giunto e di quello del versante all'incirca opposti e sub-verticali (in viola).

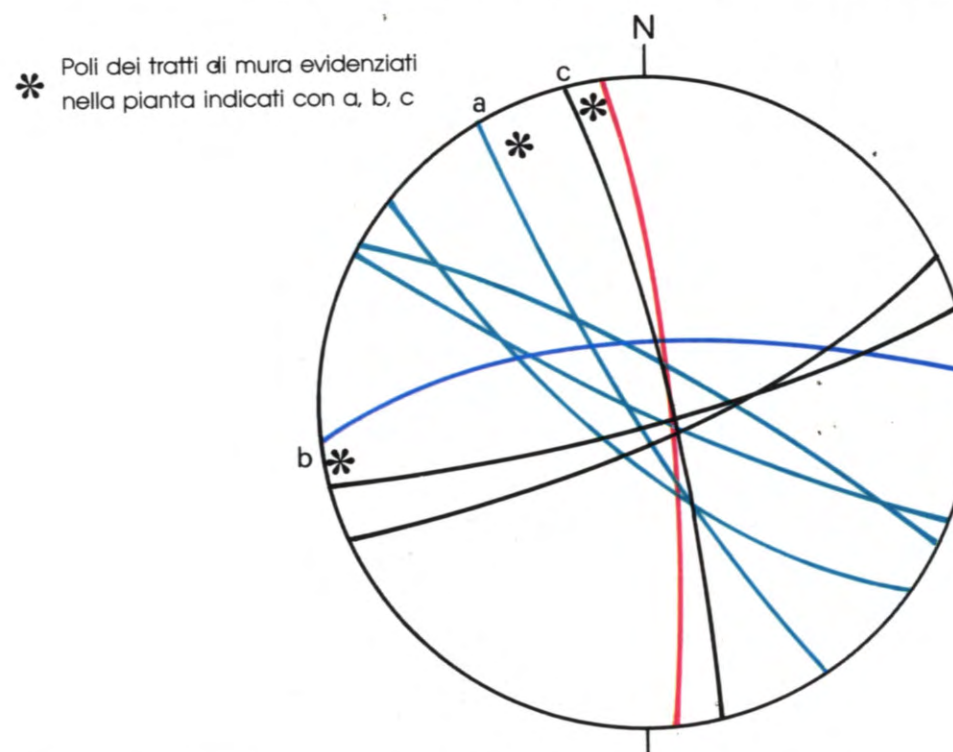
Proiezione sul reticolo di Schmidt (Emisfero inferiore) delle giaciture (direzione e inclinazione) dei piani potenzialmente sede di fenomeni di instabilità: in rosso per scivolamento, in viola per ribaltamento rispetto ai corrispondenti tratti di versante e in nero per le mura della rupe Tarpea. In verde sono rappresentate le giaciture dei piani relativi ai massimi di frequenza dei giunti di discontinuità rilevati e sostanzialmente stabili.

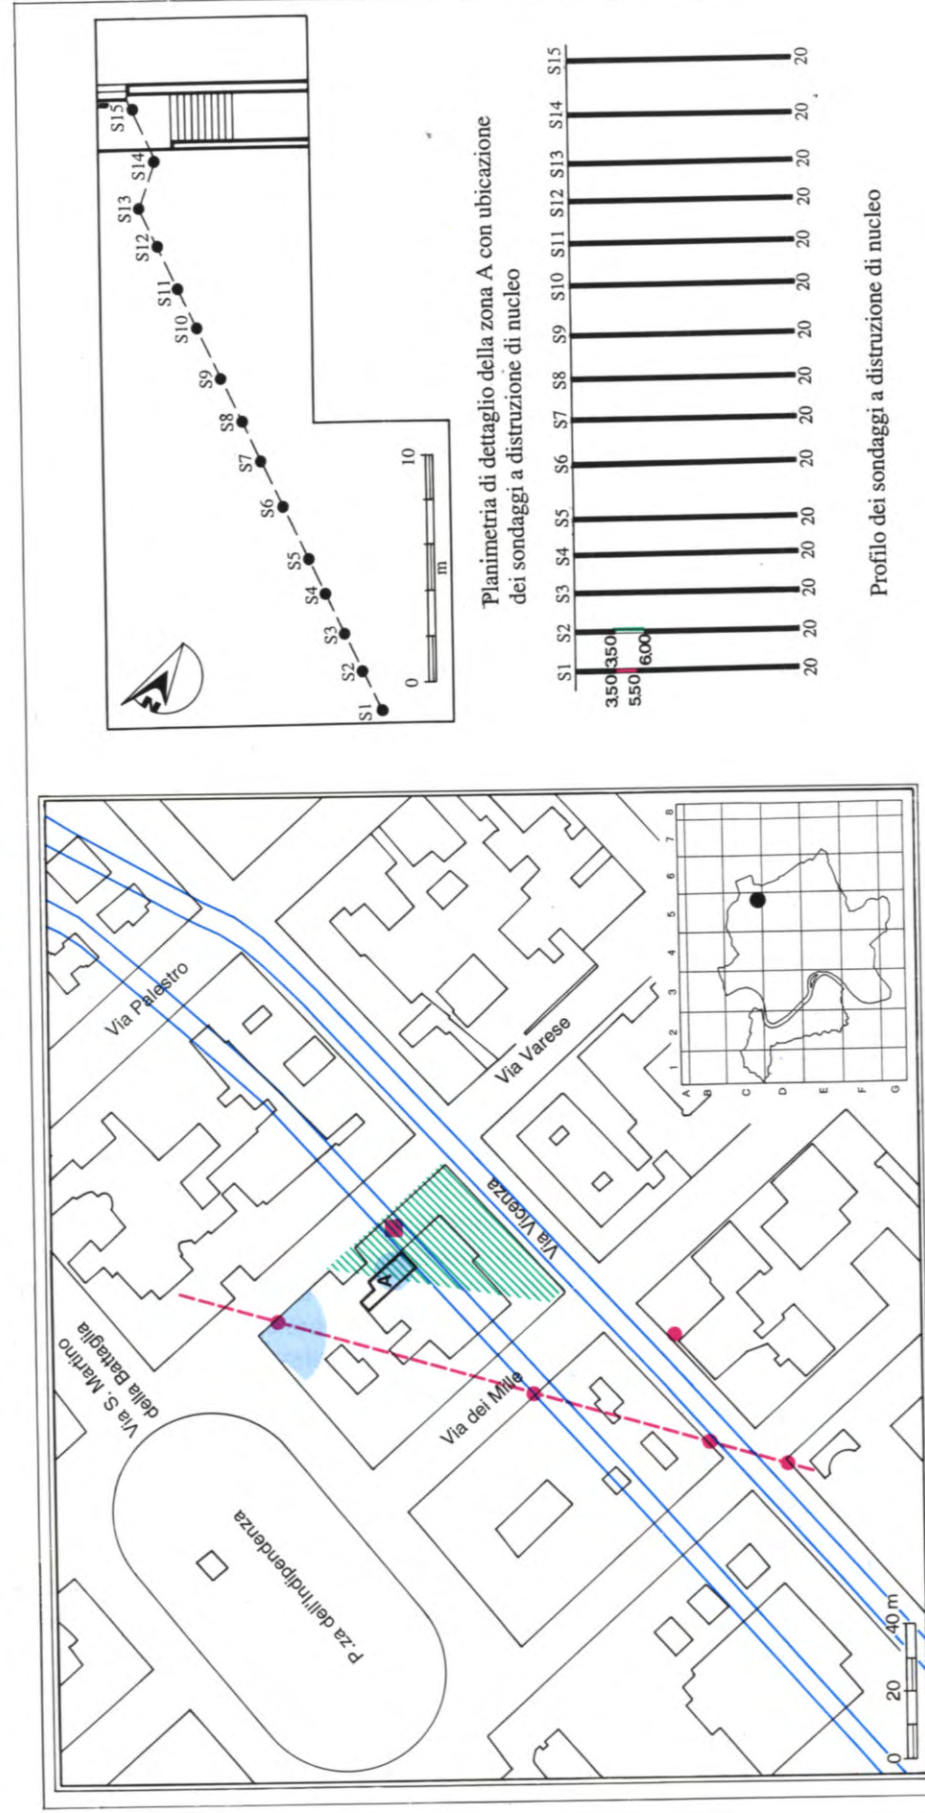
Tav. 2 - Cedimenti per cavità sotterranee: il Villino Centurini (disegno: Enrico Cirese, Gabriella Masella).

Planimetria dell'area in cui sorge il Villino Centurini; come da legenda sono evidenziate le principali anomalie riscontrate e l'andamento della linea B della metropolitana; con la lettera A è indicata la zona in cui sono stati effettuati i sondaggi a distruzione di nucleo;

- Tracciato della linea B della metropolitana
- Area in cui si è verificato un cedimento dei terreni di fondazione
- Probabile tracciato di cunicoli sotterranei individuati tramite prospezioni geoelettriche e allineamento di fratture anche su edifici circostanti
- Area in cui è stata identificata la presenza di acqua corrente e non a debole profondità
- Area in cui si è verificato un cedimento dei terreni di fondazione
- Punto in cui l'indagine pondero-oscillografica ha evidenziato una concentrazione di sforzi costanti
- Fratture negli edifici

I risultati di queste indagini hanno evidenziato vistose anomalie in termini di resistività dei terreni indagati, interpretati come presenza di cavità, (COMUNE DI ROMA, 1985), talora su precisi allineamenti, al di sotto dell'ala vecchia. Tali vuoti sono stati correlati con i punti del vecchio edificio soggetti a fessurazione, o con quelli di cedimento delle strutture; al di sotto del nuovo edificio però, i risultati delle indagini effettuate non hanno permesso di individuare vere e proprie cavità, ma solo notevoli disomogeneità nei valori di resistività. Infine, indagini condotte in maniera speditiva anche su edifici circostanti hanno permesso di ipotizzare (COMUNE DI ROMA, 1985), tramite l'osservazione di fratturazioni analoghe a quelle del villino Centurini, la direzione e l'andamento di alcune gallerie, poste a profondità fra 5 e 8.5 m dal p.c., di cui una passante per il cortile dell'edificio in esame (tav. 2).

Le indagini geoelettriche hanno portato ad ipotizzare la presenza di cavità a varie profondità sotto l'ala vecchia dell'edificio ed in corrispondenza con fessurazioni, nonché acque stagnanti o scorrenti a debole profondità. I sondaggi geognostici hanno accertato la presenza di cavità sotterranee a 3,5 m dal p.c. nel cortile della scuola.
