# Professione GEOLOGO

Notiziario dell'Ordine dei Geologi del Lazio

Numero 41

# Le frane a Roma tra territorio e istituzioni

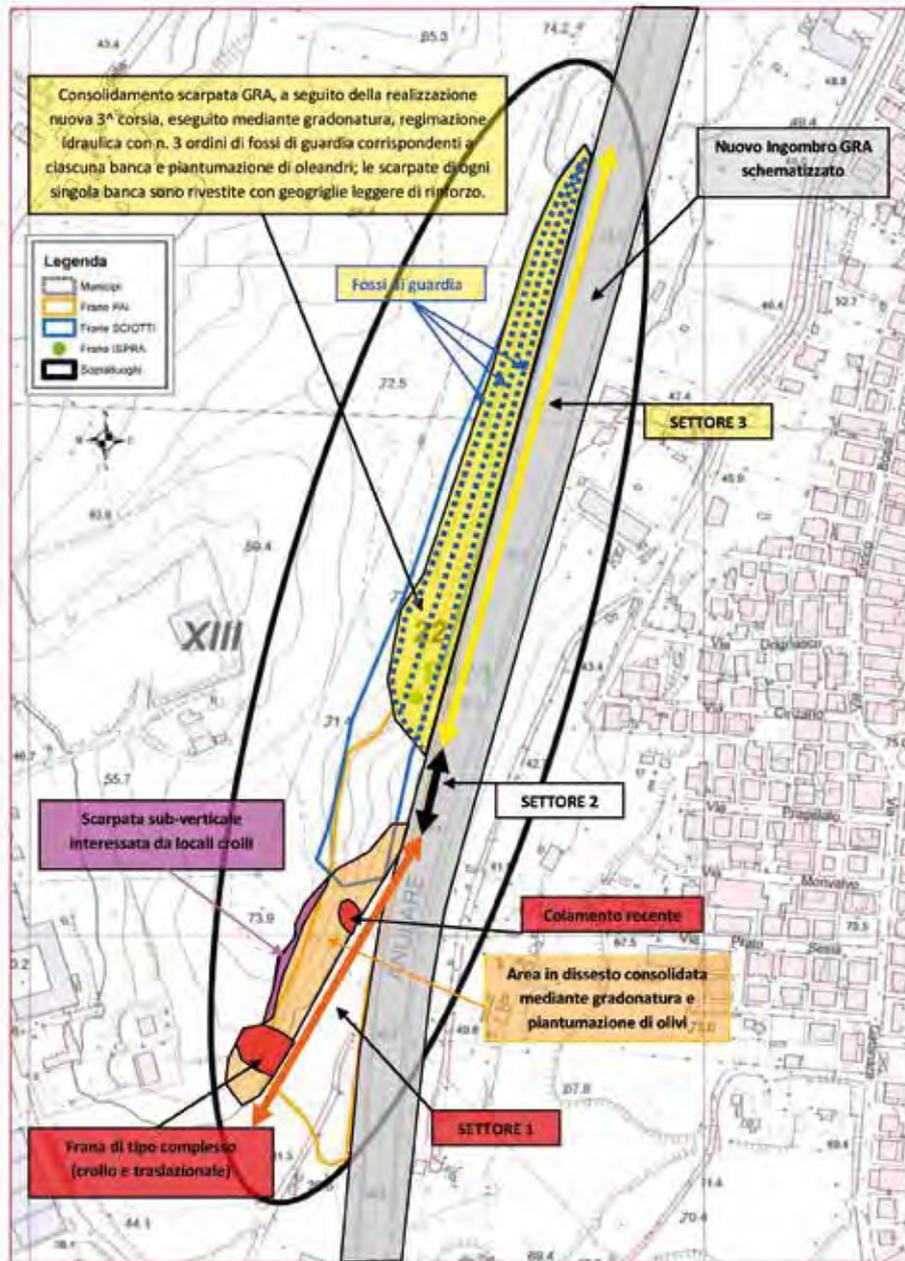
Fig. 8 – Sopralluogo 22. Perimetrazioni delle diverse aree soggette a dissesto o ad interventi di stabilizzazione (F. Melchiorri, luglio-agosto 2013).

In seguito all'evento meteorico di gennaio-febbraio 2014 si sono avute numerose frane in tutto il quadrante occidentale del GRA, sulle scarpate delle numerose trincee presenti. Nonostante si sia trattato solamente di frane superficiali, con superfici piccole e volumi contenuti di materiale mobilizzato, l'interferenza con l'importante arteria stradale, almeno in alcuni casi, ha provocato notevoli disagi alla circolazione. A tal proposito è risultata di notevole interesse l'area situata al bordo della carreggiata esterna del GRA tra i km 1+000 e 1+900 circa, al margine orientale di un rilievo compreso tra Via della Maglianella ed il citato GRA, relativa al sopralluogo 22. Per essa è stato possibile effettuare una analisi comparata, tra i sopralluoghi effettuati a luglio 2013, a fine agosto 2013 e a febbraio 2014 (Foto 11). Dal punto di vista litologico l'area è costituita, dal termine più antico al più recente: formazione di Ponte Galeria-Membro Pisana, Tufi Stratificati Varicolori di Sacrofano e Tufi Stratificati Varicolori di La Storta. Nell'area indagata sono stati riconosciuti n. 3 diversi settori (Settore 1, 2 e 3 in figura 8) caratterizzati da differenti condizioni geomorfologiche; il PAI ha perimetrato il tratto corrispondente ai settori n. 1 e n. 2, mentre Sciotti ha delimitato l'area corrispondente ai settori n. 2 e n. 3.

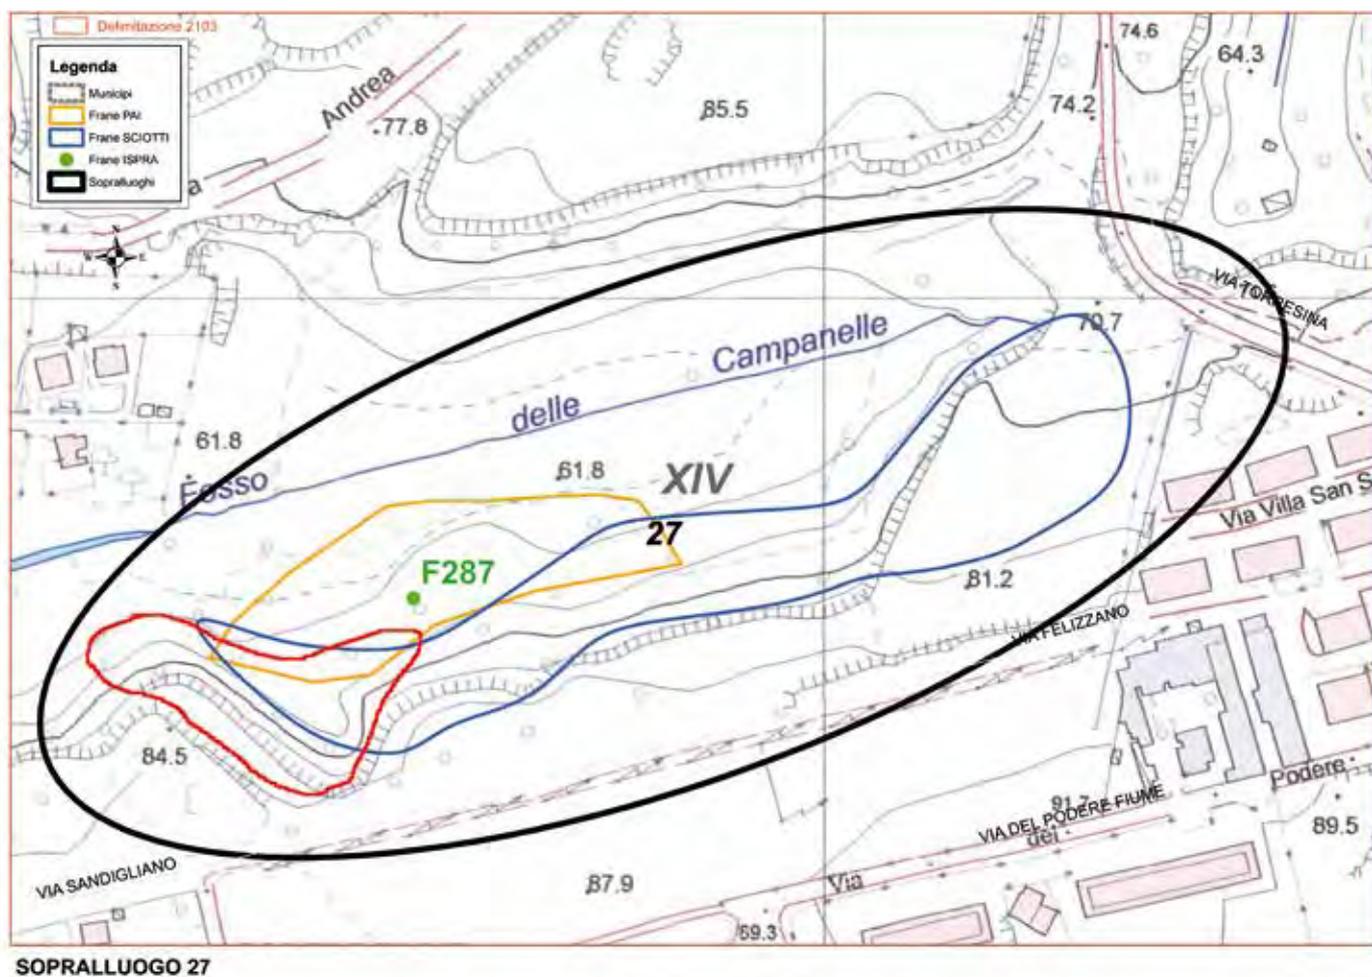
Fig. 9 - Sopralluogo 27. Ripercimetry dell'area potenzialmente instabile (C.Luci, luglio 2013).

come *Frane Sciotti* non presenta fenomeni di instabilità evidenti. Da interviste in loco non risultano fenomeni di dissesto o instabilità negli ultimi 30 anni. La limitrofa area PAI attualmente risulta riqualificata come parco urbano con area parcheggi nel tratto di monte. A valle dell'area parcheggi la presenza, in superficie, di materiale rimaneggiato e/o riporti disposti secondo un'inclinazione a tratti di circa 30°, potrebbe determinare, in presenza di forti piogge, solchi di erosione accelerata e colamenti rapidi; attualmente, grazie anche ad una discreta vegetazione erbacea, il tratto di massima pendenza non mostra segni di instabilità. Anche l'area relativa al sopralluogo 27, riqualificata a parco urbano e priva di opere di un certo rilievo, risulta per gran parte stabile e priva di movimenti franosi. Limitate instabilità si riscontrano in prossimità dell'area delimitata, come frana PAI; è stata quindi ripercimetry l'esatta ubicazione della zona potenzialmente instabile, il cui limite superiore borda le pertinenze verdi dei fabbricati (figura 9). Attualmente i muretti e le recinzioni delle proprietà private non risultano interessati

da instabilità o processi di erosione accelerata. I solchi di erosione accelerata, presenti nei tratti di versante privi di vegetazione e caratterizzati da maggiori spessori di riporti e/o coltre rimaneggiata, potrebbero riattivarsi, in presenza di forti piogge, fino a determinare modesti colamenti rapidi con accumulo di materiale al piede.

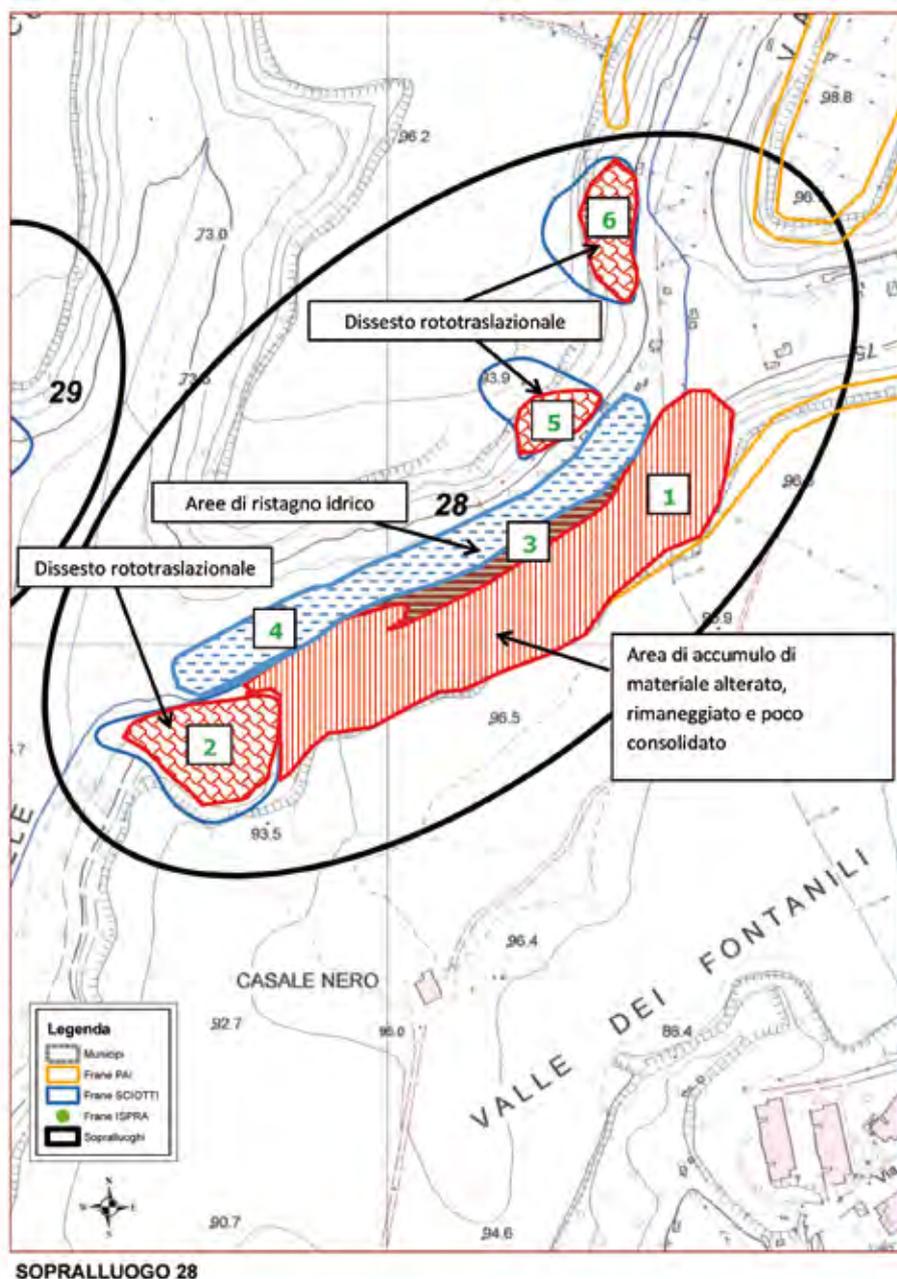
I sopralluoghi 28-29 hanno interessato aree “naturali” non interessate da viabilità o insediamenti abitativi, relativi alla media Valle delle Campanelle, caratterizzata da ripidi versanti intensamente boscati, sui quali sono stati riconosciuti numerosi dissesti sia in destra sia in sinistra idrografica. In figura 10 è riportato lo stralcio cartografico relativo al sopralluogo 28. Rilevata anche la presenza di un'estesa area paludosa, con relativa vegetazione palustre, dovuta all'affioramento della falda acquifera. Considerando da una parte le pericolosità e vulnerabilità geologiche, e dall'altra l'alto grado di naturalità dell'area, sarebbe auspicabile la destinazione a parco dell'area stessa, anche con la funzione di cerniera tra gli insediamenti abitativi di

Fig. 10 - Sopralluogo 28. Perimetrazioni delle diverse aree soggette a dissesto (P. Friello, luglio 2013).

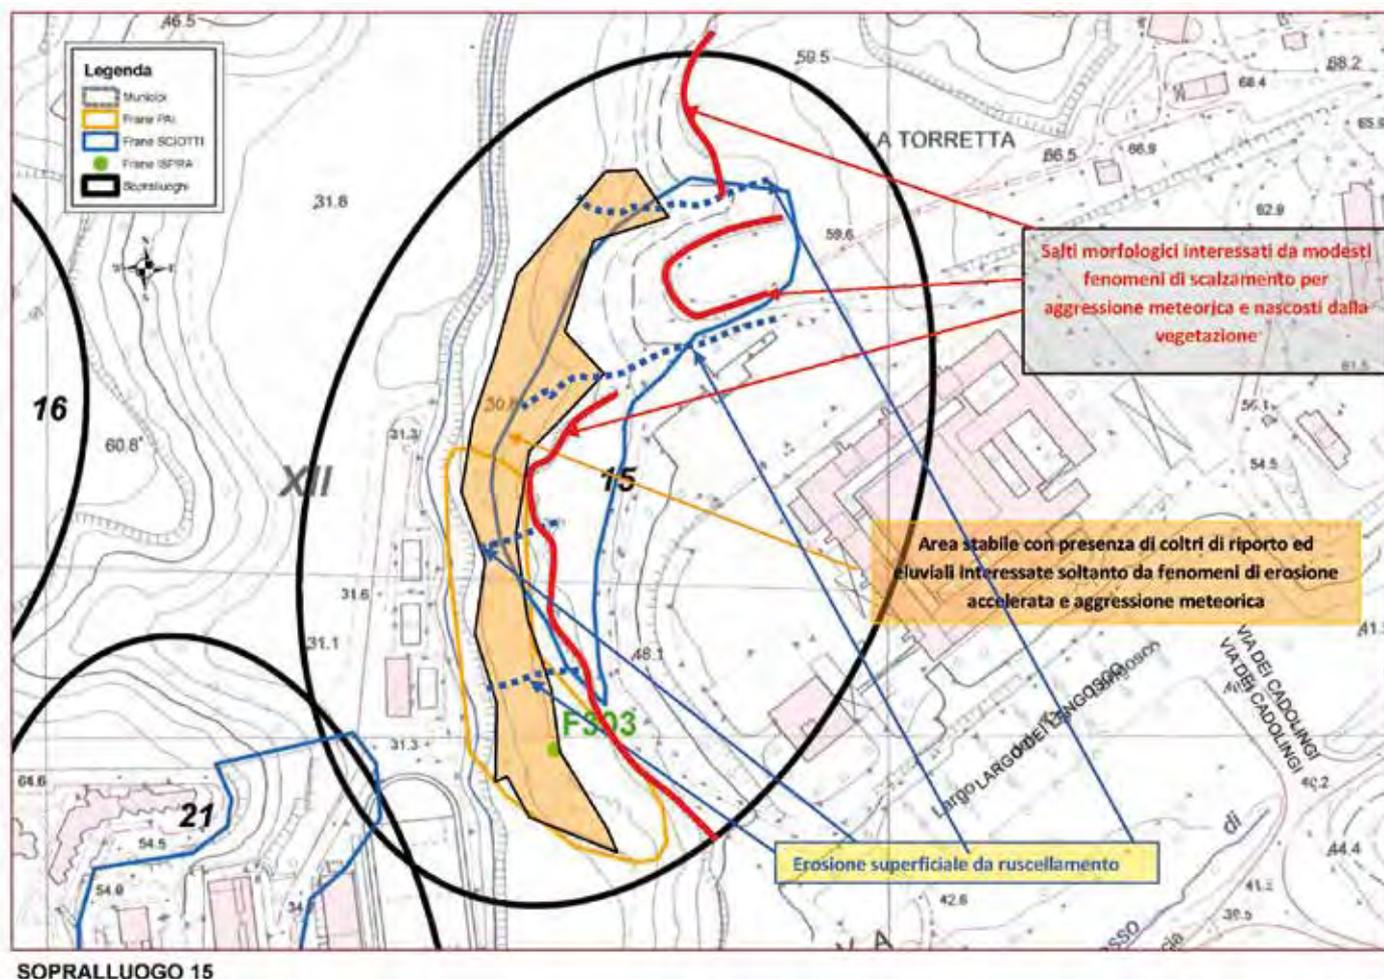
I sopralluoghi 17-19 nel luglio 2013 non presentavano indizi di movimento incipiente. Viene segnalato comunque, che in caso di eventi meteorici con piogge diffuse e persistenti, queste aree possono essere soggette a movimenti tipo *soil creep*. Anche il sopralluogo 15 non ha evidenziato segni di attività ma soltanto fenomeni localizzati di erosione

Fig. 11 - Sopralluogo 15. Perimetrazioni delle diverse aree soggette a dissesto o ad interventi di stabilizzazione (R. Salucci, luglio 2013).

superficiale. Solo in testa al versante sono stati rilevati salti morfologici, quasi completamente coperti dalla vegetazione, che solo in parte potrebbero essere ascritti a vecchie nicchie di frane superficiali oramai stabilizzate (figura 11). Nel sopralluogo 14 l'area segnalata è risultata inaccessibile, in quanto delimitata da recinzione di cantiere per attività di costruzione edifici in atto, attualmente sospesa. Si tratta di probabile impluvio mascherato dalle costruzioni recenti o in via di realizzazione. Visibili parzialmente cigli di scarpate o di rotture di pendio. Sono presenti muri di sostegno lungo i margini dell'impluvio sia lato sud che nord dell'area. Sono possibili fenomeni di scivolamento superficiale, colamenti o anche fenomeni di collassamento. Andrebbero quindi valutate le tipologie fondazionali degli edifici posti in prossimità dei cigli di scarpata, ma non si dispongono notizie circa le tipologie fondazionali, e/o eventuali opere di consolidamento. Non sono comunque segnalate dai residenti fenomeni franosi dal 1972.

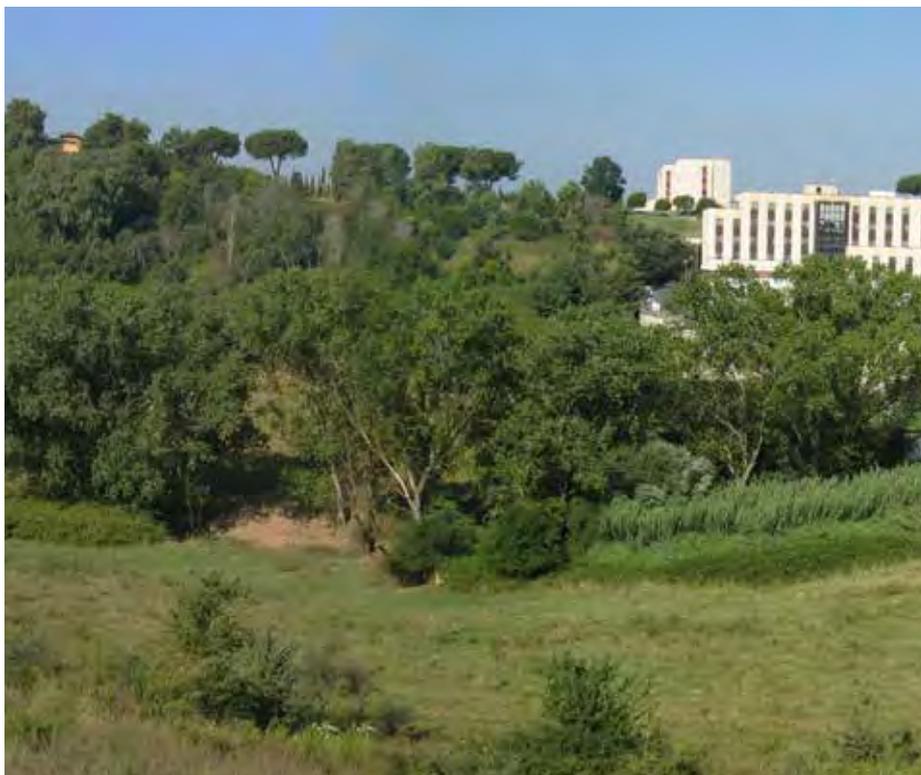
Foto 13 - Sopralluogo 12 - Panoramica dell'area di interesse vista dalla collina ad est. Si distingue l'area nord urbanizzata e l'area sud con vegetazione cospicua. (G. Brocato, luglio 2013).

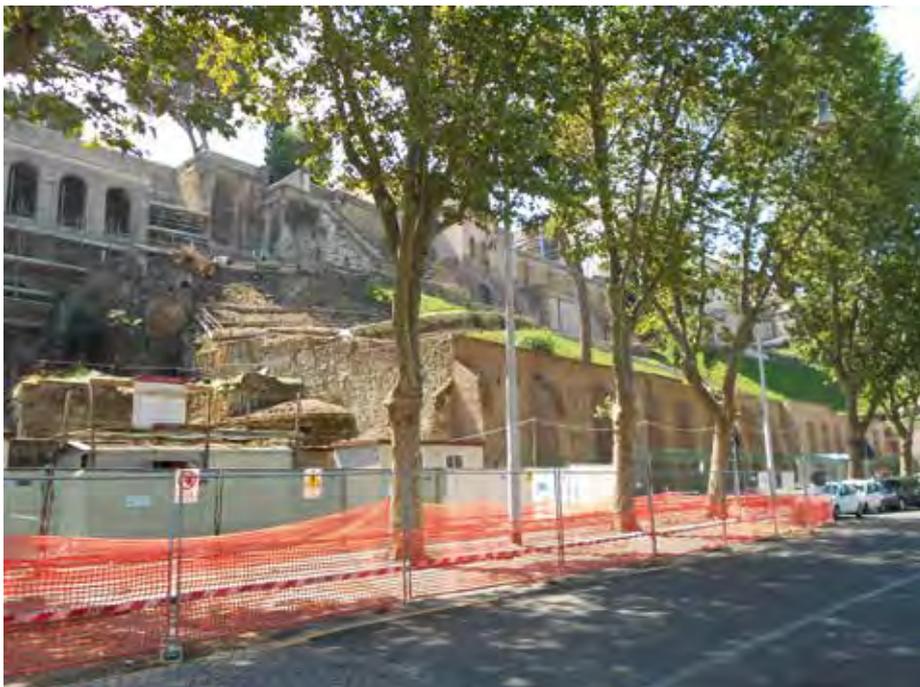
Foto 17 - I lavori del Cantiere di Roma Capitale visti da Lungotevere Aventino (P. Bersani, luglio 2013).

comunale), di S. Sabina, di S. Alessio e della Villa dei Cavalieri di Malta a monte, alla data di luglio 2013, erano in corso lavori da parte di Roma Capitale - Dipartimento Programmazione ed Attuazione Urbanistica per la valorizzazione e l'apertura al pubblico delle pendici del Colle Aventino (Foto 17). Il versante occidentale del colle, di altezza 35 m circa e di elevata pendenza, si mantiene tale con muri e grandi contrafforti di sostegno in muratura. A tal proposito si ricorda un evento franoso avvenuto nel 1946, responsabile di uno dei pochi casi di perdita di vita umana per frana nell'area romana (Il Messaggero, 15/11/1946). La litologia del Colle Aventino è composta essenzialmente dalla formazione Aurelia, con ghiaie e sabbie fluviali ad elementi vulcanici a laminazione incrociata, limi argillosi avana grigiastri con concrezioni travertinosi con spessori fino a 20 m. Al di sotto è presente la formazione di Valle Giulia costituita alla base da livelli di ghiaie poligeniche passanti a sabbie e limi sabbiosi a concrezioni carbonatiche con stratificazione sub-orizzontale. Verso l'alto sono presenti travertini fitoclastici in banchi. Le stratigrafie dei sondaggi evidenziano presenza anche di banchi di travertino litoide di diversi metri di spessore e presenza di rocce tufacee. Nel versante del Colle Aventino, dove la vegetazione è più fitta e con alberi di alto fusto vi è pericolo che si generino piccoli movimenti franosi determinati proprio dalle radici degli alberi, che potrebbero essere abbattuti dal vento o durante i temporali. Attualmente l'intervento strutturale è quasi terminato. Pur tenendo conto di ciò, considerando sia l'alto valore esposto che l'alta acclività, quest'area dovrebbe rimanere un "luogo di attenzione" in cui monitorare nel tempo, almeno qualitativamente, eventuali indizi di riattivazione del fenomeno.
